INDAGINE AMBIENTALE PRELIMINARE

COMMITTENTE: IPERAL SUPERMERCATI S.P.A. - MILANO

RISULTATI DELL'INDAGINE AMBIENTALE PRELIMINARE
SULL'AREA "CLERICI / FINESE" A GIUSSANO (MB) E AROSIO (CO)

Settembre 2021

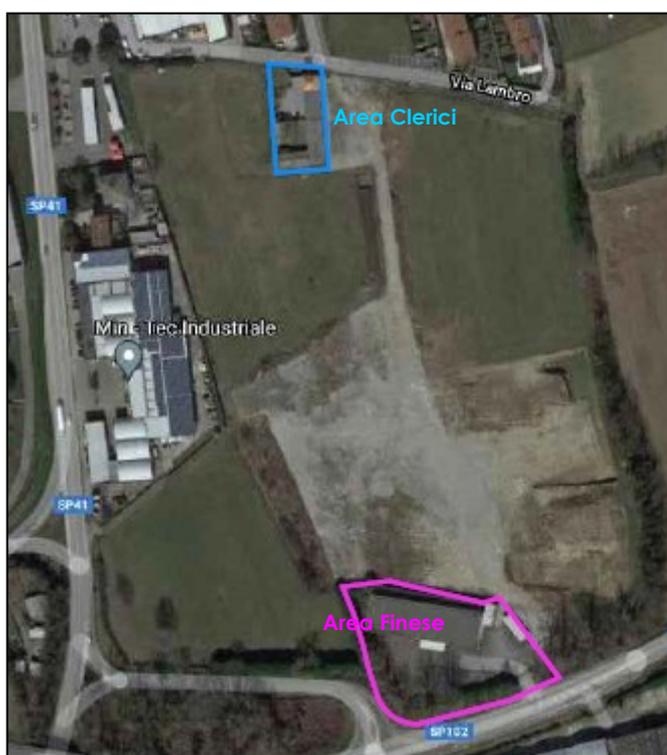
Fotografia 1: Identificazione delle aree produttive.

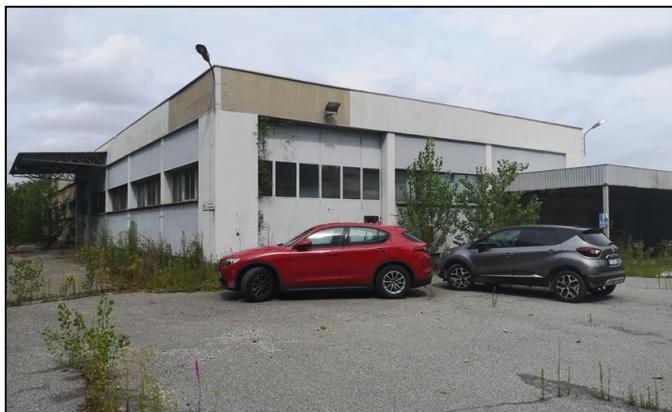
Fotografia 2: Esterno dell'area ex Finese.

L'area si presenta in discrete condizioni di conservazione: l'immobile è integro mentre, com'è prevedibile dopo almeno 25 anni di chiusura, nelle crepe della pavimentazione esterna sono cresciuti erba e arbusti.

Durante il sopralluogo sul sito non sono emerse evidenze che potessero far pensare alla potenziale contaminazione del sottosuolo: mancavano cumuli di rifiuti, stoccaggio fusti, vasche o cisterne interrato. Inoltre l'attività di montaggio divani è da classificarsi come non potenzialmente pericolosa per l'ambiente.

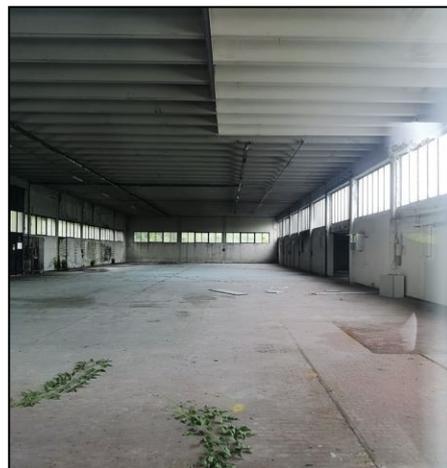
Fotografia 3: Interno del capannone.

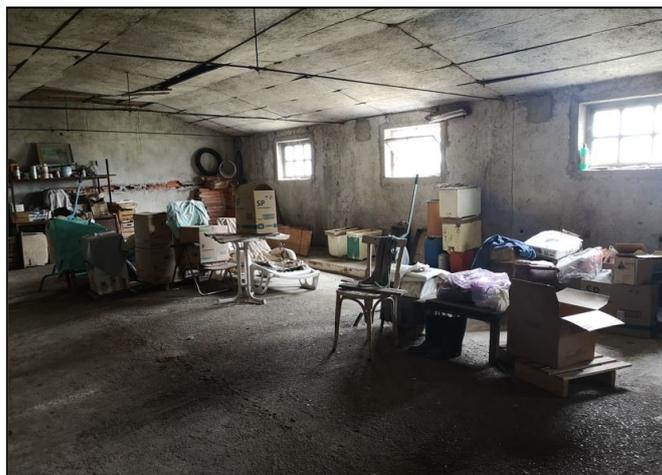
Anche in questo caso il sopralluogo svolto non ha evidenziato alcun potenziale centro di pericolo e l'attività è da classificarsi potenzialmente non pericolosa per l'ambiente.

Fotografia 4: Interno della ex stalla - area Clerici.

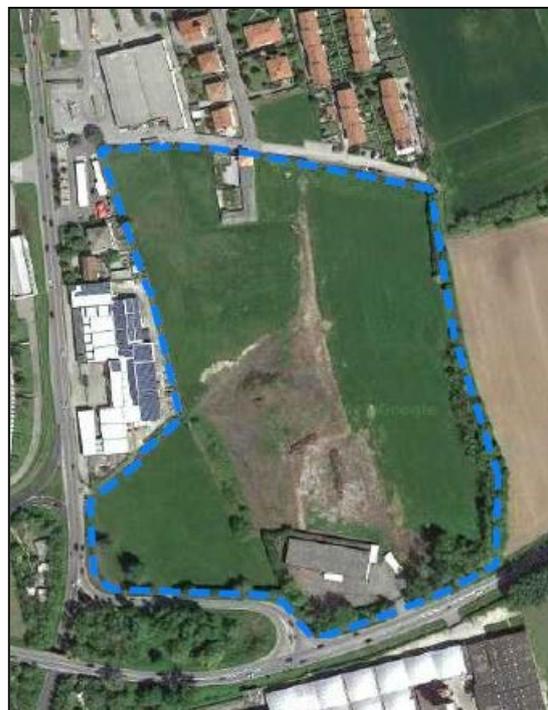
La morfologia del territorio, caratterizzato da vasti appezzamenti a prato, regolari filari di alberi e una roggia lungo il confine occidentale, farebbero pensare a una precedente vocazione agricola dei Mappali in oggetto. I terreni limitrofi sono ancora oggi in parte coltivati.

Fotografia 5: Confini dell'area.

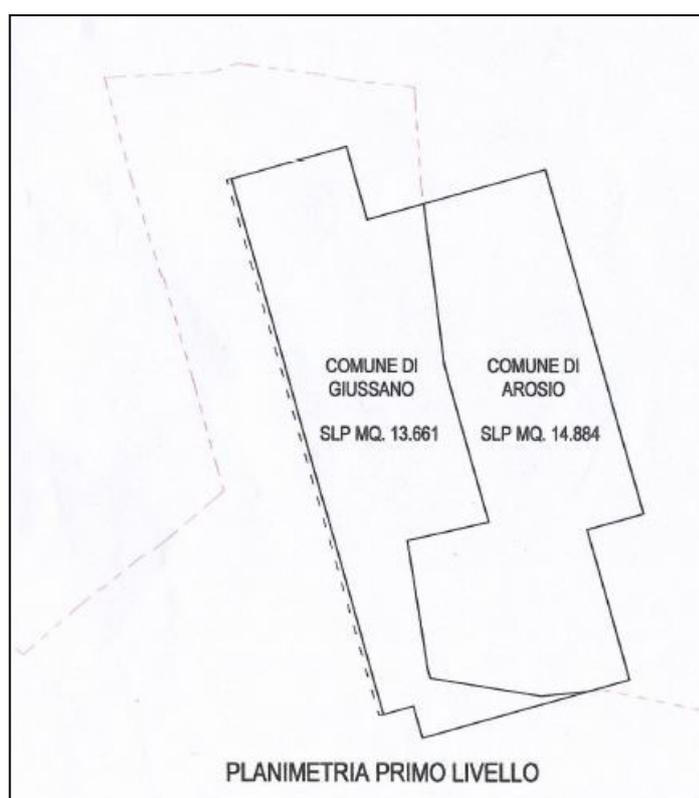
La Supermercati IPERAL S.p.A. ha in previsione di realizzare sull'area un deposito, magazzino e reparto per la preparazione dei cibi freschi.

L'intero intervento riguarderebbe circa 28.500 mq, di cui 13.661 mq in Comune di Giuszano e 14.884 mq ad Arosio.

Disegno 1: Ipotesi di progetto.

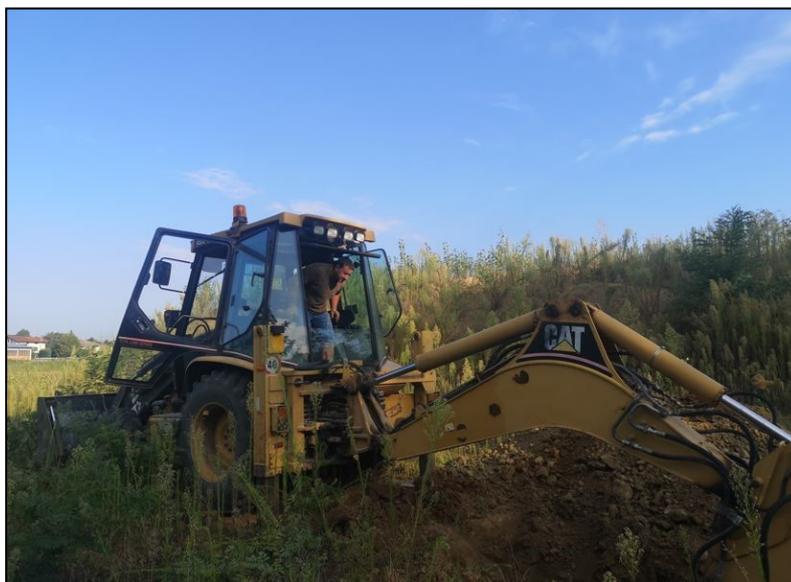
Le trincee sono state eseguite mediante un escavatore in grado di raggiungere facilmente la profondità di – 3,00 m da p.c. e di portare alla luce abbondanti sezioni di scavo.

Fotografia 6: Operazioni di scavo.

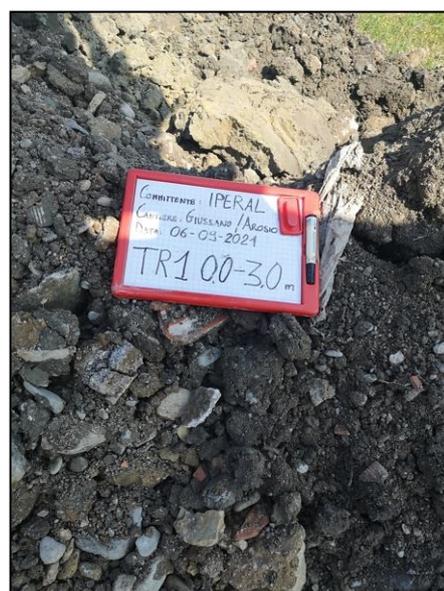
In questo punto d'indagine, realizzato nella porzione nord occidentale dell'area, è stata portata alla luce un terreno sabbio limoso inglobante materiali di origine antropica: mattoni, frammenti di cemento, un paio di stracci e legno. Questo materiale si trova nell'orizzonte compreso tra 0,90 ÷ 1,50 m da p.c.

Foto 6: Riempimento presso lo **TR1**.

Le analisi eseguite sul campione prelevato dallo scavo **TR1**, l'unico che ha portato alla luce un riempimento caratterizzato da laterizi, indicano che questo materiale è abbondantemente inferiore non solo ai limiti di legge previsti per l'area ma anche ai più restrittivi limiti stabiliti per siti ad uso verde/residenziale.

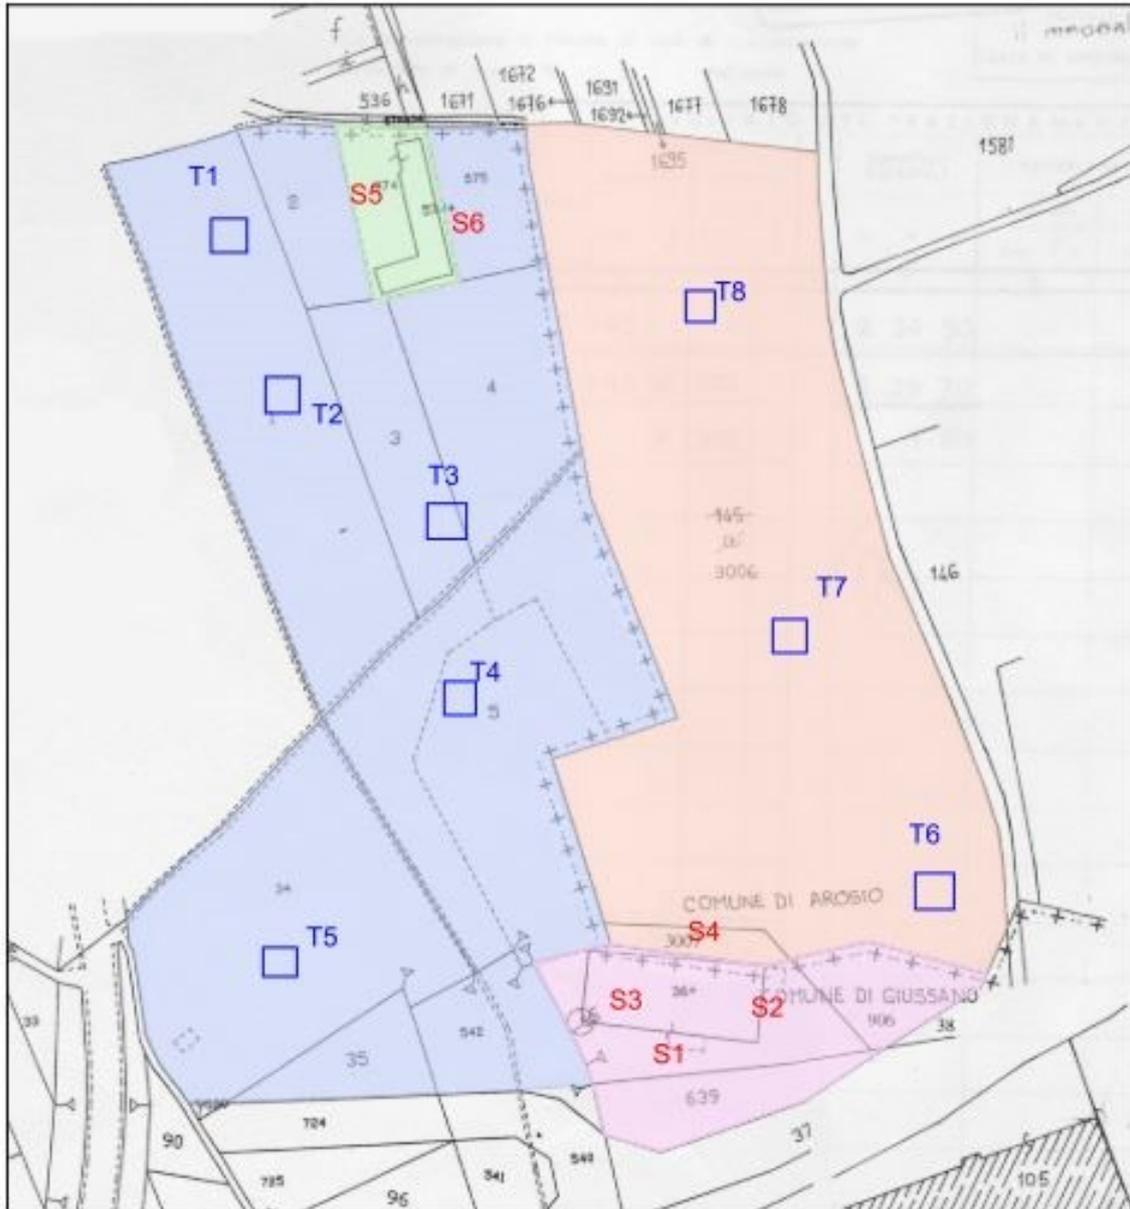
ALLEGATO 2 - Ubicazione dei punti d'indagine

Il giorno 06 settembre 2021, al fine di valutare la qualità del sottosuolo, sono stati realizzati n° 8 scavi di trincea e n° 6 sondaggi per il prelievo di campioni di terreno da sottoporre ad analisi chimica (Allegato 2).

Le perforazioni sono state eseguite in corrispondenza delle aree ex Finese e Clerici, così da investigare le uniche due attività artigianali esistenti sull'intero lotto, mentre le trincee hanno integrato investigato l'area a verde in modo uniforme.
