C.I.4 – Roggia Riale

6.4 Definizione del Reticolo Idrico Minore.

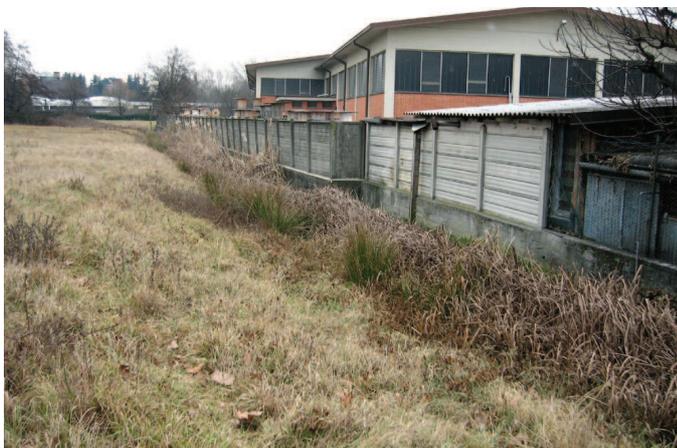
Fig. 6.42 La roggia nel tratto 1

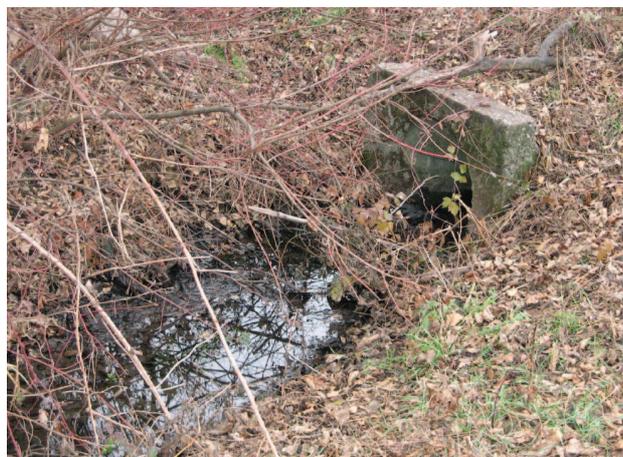
Si estende dal fabbricato produttivo, sul confine di Arosio verso la S.P. n°102 dove, a circa 35 m dalla strada, termina il suo percorso a cielo aperto e si immette in una tubazione apparentemente diretta verso SSO, ma la cui destinazione è per ora incerta. Tutto il tratto a valle del terrapieno e, in particolare gli ultimi 50 m circa sono interessati da locale ristagno con formazione di una mini zona umida legata alle difficoltà di deflusso verso sud delle acque e alle modifiche antropiche alla morfologia dei luoghi (si veda la situazione storica nel paragrafo 6.1).

Fig. 6.43 La tubazione al termine del tratto 2

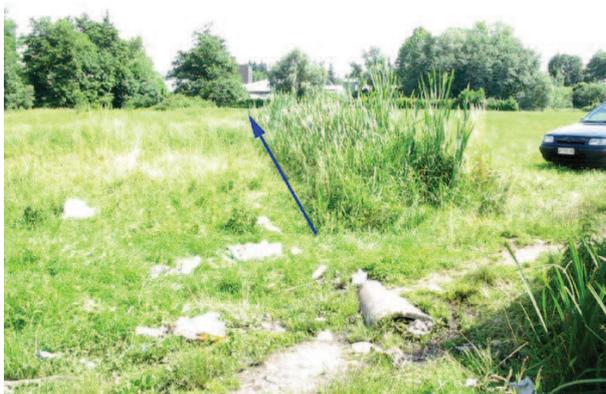
I due tratti (1 e 2) sono collegati da un breve tratto di tubazione in cemento di diametro 0,5 m, che evidentemente è servito a rendere accessibile la zona del terrapieno a fianco del tratto T1. Attualmente è sconnesso e intasato e non permette il deflusso regolare delle acque.

Fig. 6.44 La zona allagabile tra tratti 1, 2 e 3

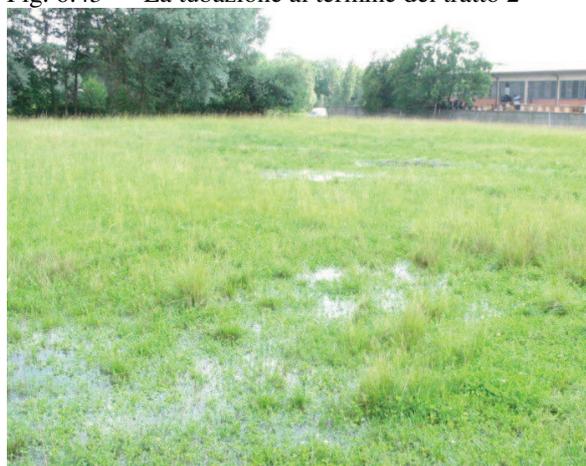
Fig. 6.45 Ristagno dell'acqua tra i tratti 1 e 3

Il tratto rappresenta un solco attivo solo durante i periodi piovosi che confluisce nella roggia da sinistra al piede del terrapieno artificiale. Tende ad allagarsi durante i periodi piovosi, e ad allagare anche la zona tra i tratti 1 e 3 e la fascia incolta a sud dell'ultima parte del tratto 3.

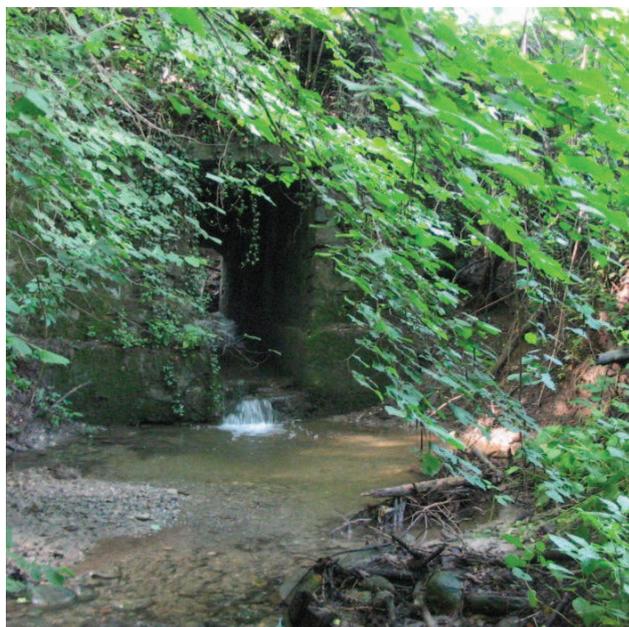
Nel territorio del Comune di Giussano fa ingresso, provenendo da Arosio e Romanò, sottopassando la sterrata per C.na Guasto con un breve canale a sezione rettangolare ricavato nella struttura muraria del ponte stradale (Fig. 6.47). A valle di questo percorre la stretta e profonda incisione valliva, tagliata nei materiali glaciali, nei conglomerati del Ceppo e nel substrato litoide arenitico-siltitico.

Fig. 6.47
La Roggia Riale sottopassa
la strada carrabile della
C.na Guasto

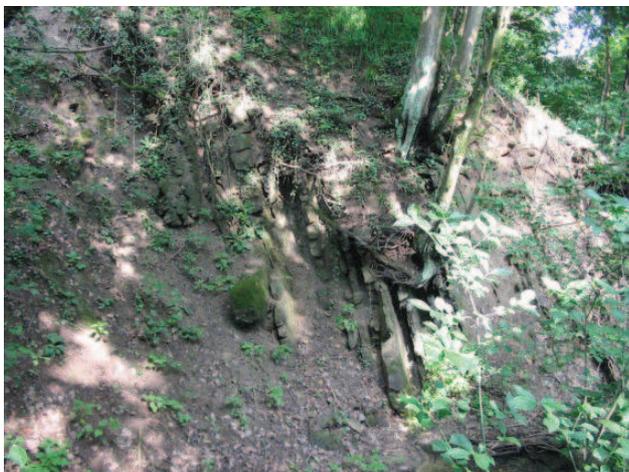
Gli affioramenti di Gonfolite (areniti localmente fini con cemento prevalentemente calcareo) affiorano nella parte alta della valle, mentre più in basso affiorano grossi banchi di Ceppo, sia sul versante destro, sia su quello sinistro. I diversi affioramenti producono effetti soglia e favoriscono un andamento non rettilineo della valle.

Fig. 6.48 Affioramenti arenitici di Gonfolite

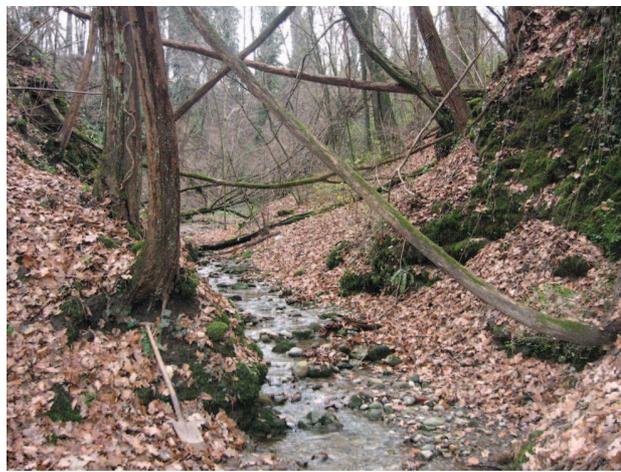
Fig. 6.49 Fondovalle attivo con speroni di Ceppo

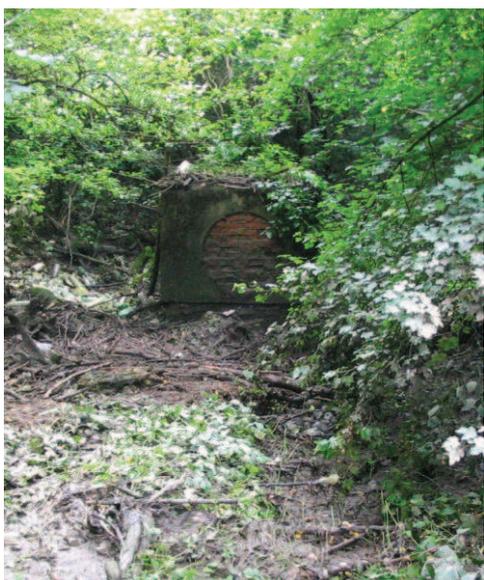
Nella parte finale della valle, il percorso naturale della Roggia è stato deviato, interrato e intubato per circa 100 metri, per motivi tecnici non chiari, ma comunque connessi alla costruzione della nuova statale 36. Alla fine del tratto T2 la roggia trova la valle naturale sbarrata e forma una ampia zona umida, periodicamente allagata anche dal ramo del Riale che proviene da Romanò. Le sue acque vengono captate con una opera di presa insufficiente e sommersa dai rifiuti trasportati dall'acqua. La tubazione sbocca, nella piana del fondovalle del Lambro, poco prima del viadotto della Vallassina.

Fig. 6.50 L'opera di presa del Riale

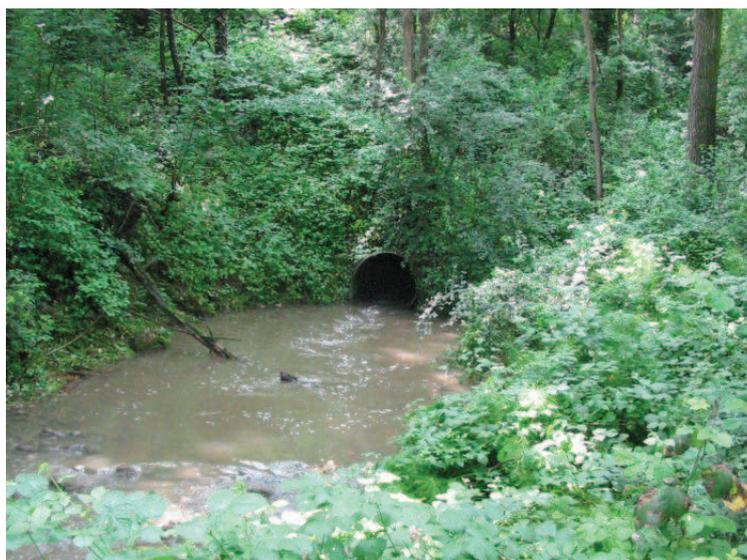
Fig. 6.51 Lo sbocco del torrente in valle poco prima del viadotto

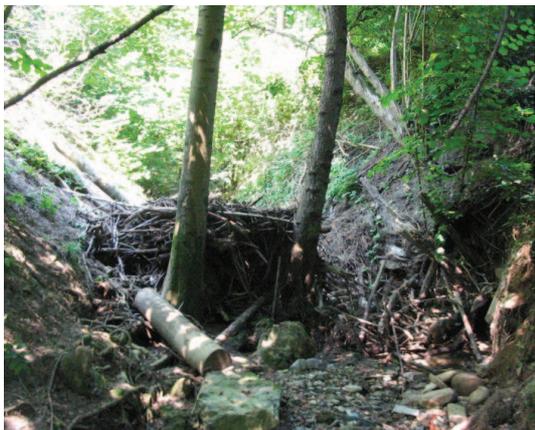
Nella maggior parte della valle sono presenti alberi caduti e abbondante materiale vegetale, blocchi di conglomerato e varia immondizia che ostacolano lo scorrimento regolare dell'acqua.

Fig. 6.52 Cumuli di legname trasportato creano effetti diga in alveo

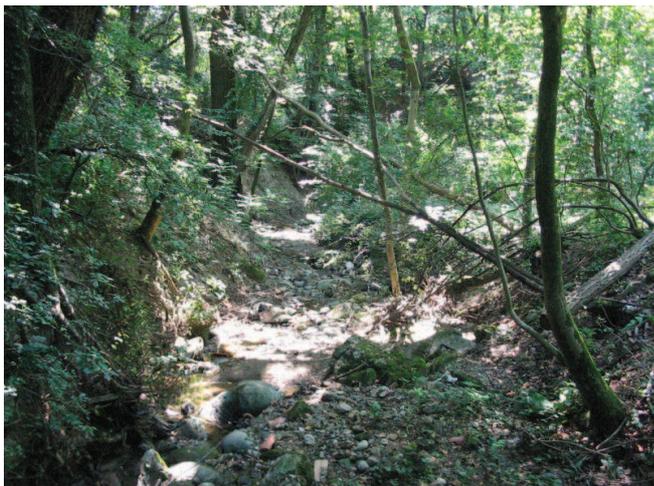
Fig. 6.53 Aspetto della prima parte del fondovalle

E' un tratto complessivamente omogeneo, anche se vario, di forma curvilinea con ghiaie, ciottoli, sabbie e talvolta roccia sul fondo dell'alveo, largo prevalentemente 2,0m. Ambedue le sponde sono rappresentate dai ripidi versanti del vallone e quello di sinistra risulta più ripido e maggiormente instabile con banchi di ceppo e opere di recapito idrico e di contenimento del versante. Nell'alveo sono presenti blocchi di conglomerato, alberi caduti e varia immondizia.

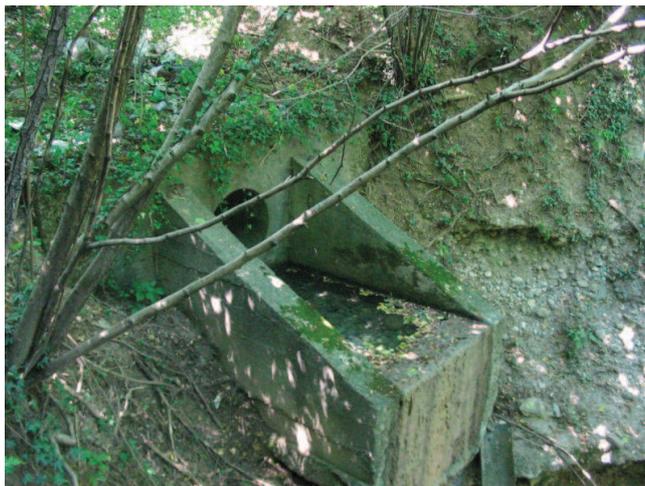
In sponda destra, a circa 150 m dalla entrata della roggia nel territorio di Comune Giussano, è presente la immissione delle acque raccolte dal fosso di drenaggio della strada provinciale e della corsia di uscita dalla Vallassina. Le opere sono appoggiate a banchi di Ceppo in forte erosione.

Fig. 6.54 L'opera di scarico delle acque stradali

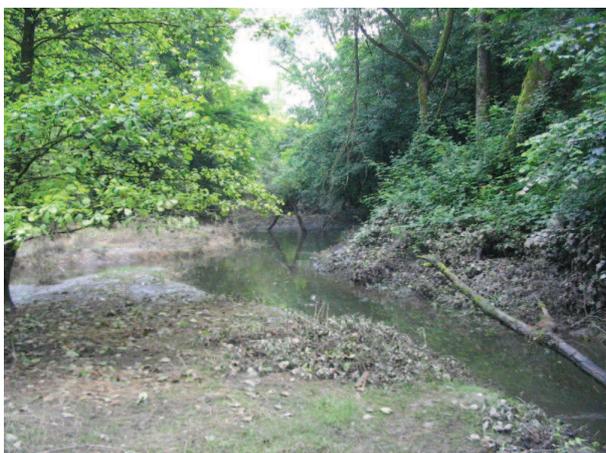
Romanò. Come accennato in precedenza, l'allagamento dell'area è dovuto all'interramento del corso naturale e alla insufficiente portata dell'opera di presa nel caso di forti portate idriche. La piana è soggetta quindi a sensibile escursione del livello idrico. Inoltre l'acqua che proviene da nord, superando una bella cascata su banchi di Ceppo, è fortemente inquinata da scarichi fognari e si presenta scura e maleodorante.

L'allagamento dell'area è causa di sensibile deposito di limo, argilla e sabbia fine, nonché molti rifiuti attorno alla opera di presa.

Fig. 6.55
L'area inondabile alla confluenza dei due rami del Riale

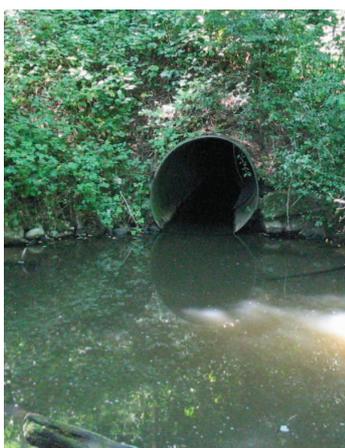
Corrisponde al tratto interrato in sostituzione dell'antico corso naturale del torrente. Non è noto esattamente il percorso, né è chiaro il motivo dell'interramento e della copertura con un ampio terrapieno artificiale affiancato alla Vallassina nel punto dove si stacca da questa la carreggiata dello svincolo d'uscita di Briosco. Il corso d'acqua infatti viene recapitato, con tubazione di 0,8 m di diametro, non oltre la superstrada, ma ben prima del viadotto, che sottopassa con percorso a cielo aperto in una situazione abbastanza degradata

Fig. 6.57
La tubazione interrata del Riale all'uscita poco prima di sottopassare la Vallassina

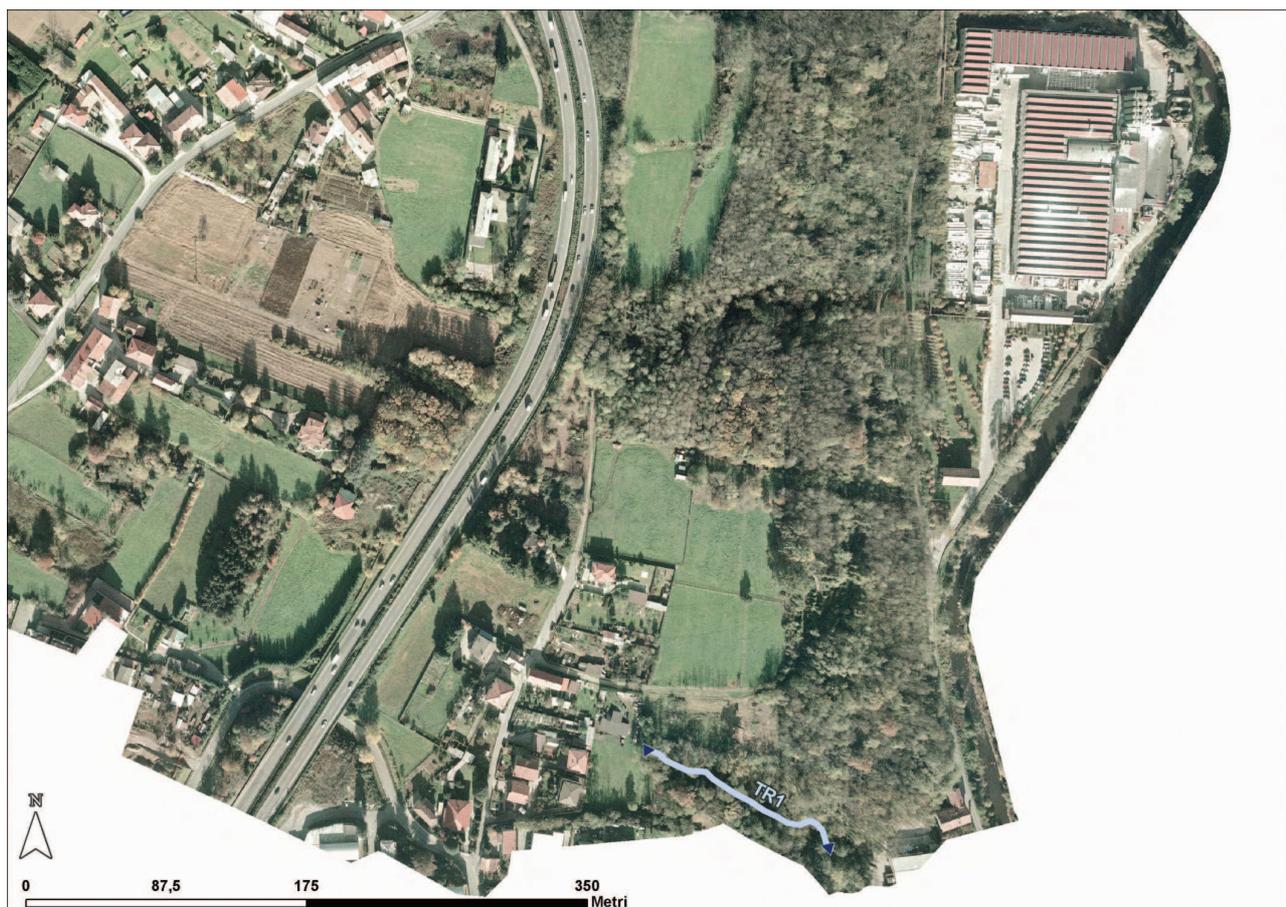
Fig. 6.58 Collocazione del C.I.5

La quota minima è di circa 235 m , la quota massima di 282 m con una pendenza media del 24 %.

Nella parte media del percorso sono presenti affioramenti di bancate instabili di Ceppo con detrito e materiale vegetale caduto. Al di sotto di un gradino morfologico, la valletta torna ripida e termina in corrispondenza del conoide della frazione Molino del Filo con la troncatura del versante dovuta a scassi antropici. Qui affiora anche il substrato prequaternario, rappresentato dalle arenarie gonfolitiche. Anche in questo caso non sono evidenti segni di passaggio di acqua.

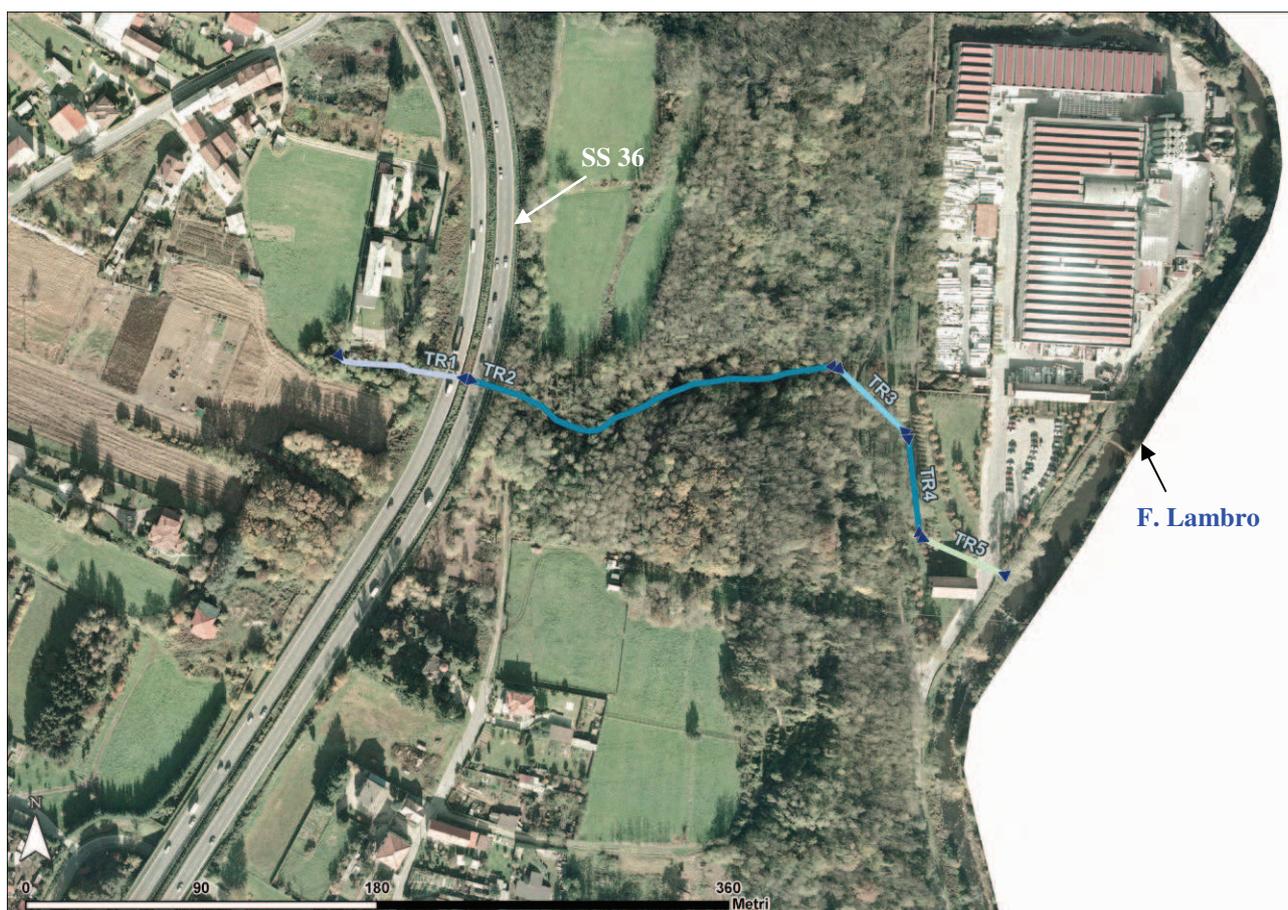
Fig. 6.59 Percorso e tratti del Corpo Idrico 6

Il suo percorso naturale storico è interrotto dalla SS n°36 sotto la quale è stato inserito un tubo di circa 2,0 m di diametro, che consente il deflusso regolare delle acque. Nel tratto sotterraneo risulta che vengano immessi gli scarichi fognari della rete urbana.

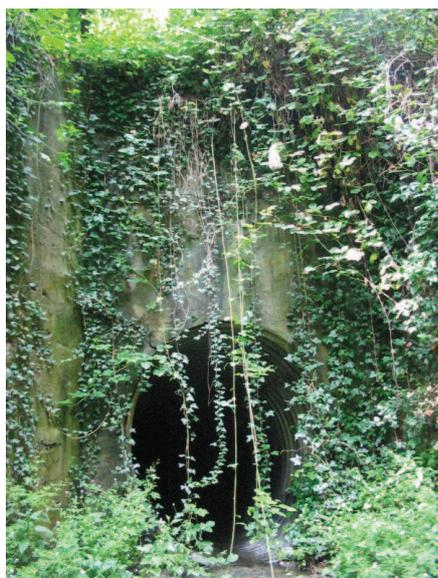
Fig. 6.60
La tubazione e lo scarico sotto
la Vallassina

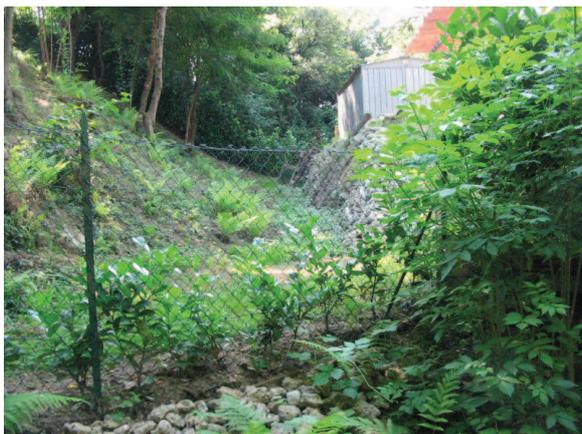
Fig. 6.61 L’inizio inciso del tratto 1

Si tratta di un tratto di alveo breve, circa 65 m, profondo mediamente da 2 a 4 m circa, in un ambiente con bosco di latifoglie. Drena le acque superficiali dalle aree circostanti, leggermente inclinate verso est, presso la Cascina Brioschina, nonché le acque provenienti dalla SS n°36. Durante le indagini non è stato possibile rilevare un recente passaggio d’acqua. Si tratta probabilmente di alveo antico, scavato in un periodo con apporti idrici significativi. Il tratto si chiude con la entrata nella tubazione sotto la superstrada.

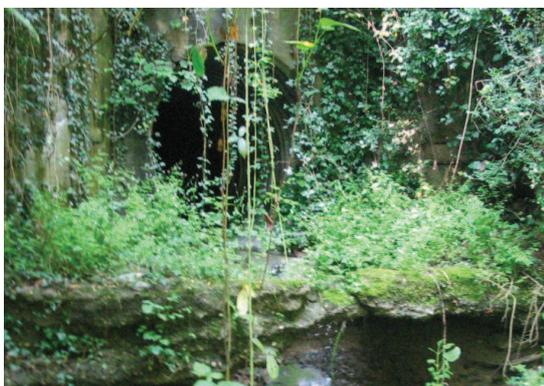
Dopo l’uscita dalla galleria l’alveo risulta fortemente eroso. Ha un andamento complessivamente abbastanza rettilineo con la presenza sul fondo di materiale tipo ghiaia, ciottoli, sabbia e pietre. Sono inoltre presenti alberi caduti e varia immondizia.

Fig. 6.63 Alveo in erosione allo sbocco della tubazione sotto la Vallassina

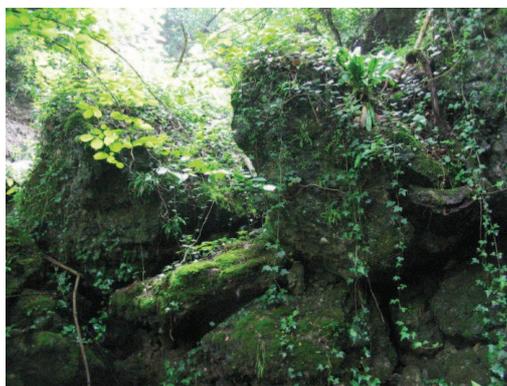
Nella parte medio alta del percorso, oltre al materiale vegetale in alveo, sono presenti anche grandi blocchi di conglomerato (Ceppo), staccatisi dalle scarpate sovrastanti.

Fig. 6.64 Blocchi di Ceppo in alveo

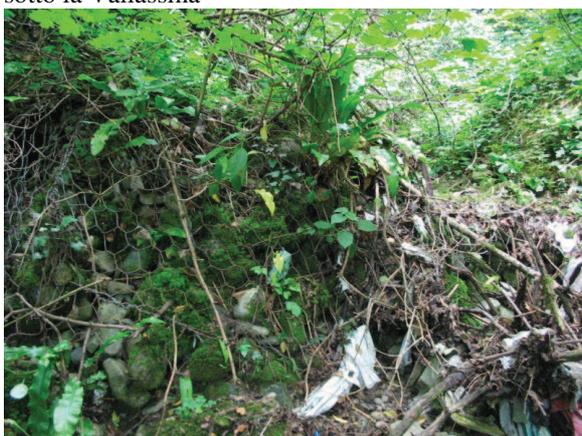
Nella parte inferiore della valletta, dove la pendenza del fondo diminuisce, si creano le condizioni per il deposito del materiale trasportato. Sono anche presenti due serie di gabbioni di limitata dimensione (2x1 m) e fattura artigianale, la cui funzione è appunto frenare i flussi idrici di piena e il

Fig. 6.65 Gabbioni parzialmente dissestati

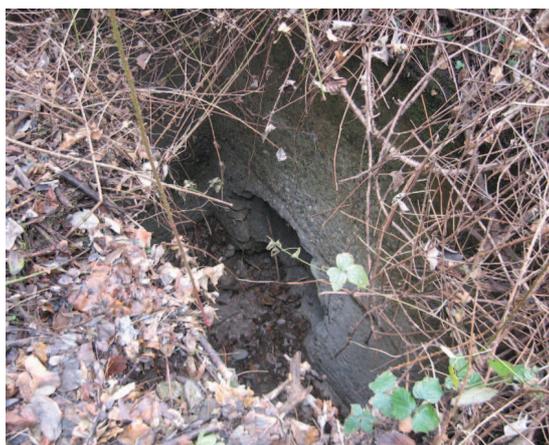
L'opera è rappresentata da un tombino profondo circa 2 metri, dal quale si diparte una tubazione interrata (80 cm Ø) che sbocca circa 50 m a sud-est nell'area verde risistemata a sud della Lamplast.

Fig. 6.66 Tombino e tubazione di captazione delle acque del torrente

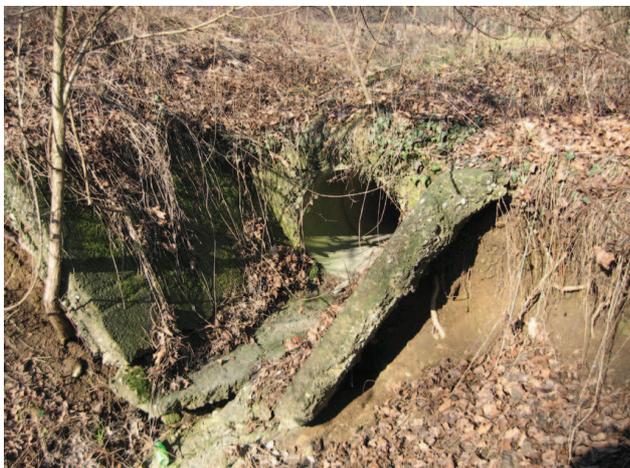
Allo sbocco a monte la tubazione in cemento risulta piuttosto ammalorata e almeno parzialmente intasata a circa 4 metri dal suo termine. E' seguita da un tratto di 2 m a sezione trapezia che dovrebbe favorire il convogliamento delle acque nel tratto in oggetto, con sponde naturali in terra.

Fig. 6.67 Lo sbocco della tubazione nel tratto a cielo aperto

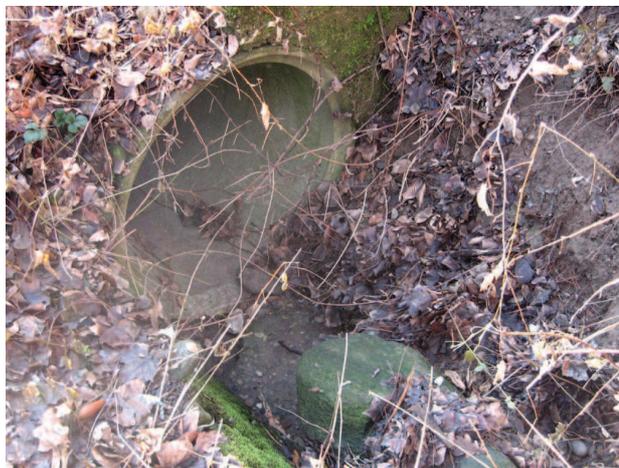
Al termine del tratto si trova l'imbocco della ultima tubazione interrata di 0,8 m di diametro, che è però fuori asse rispetto alla direzione dell'alveo; per questo è presente una situazione di locale erosione laterale.

Fig. 6.68 La tubazione sotterranea a valle

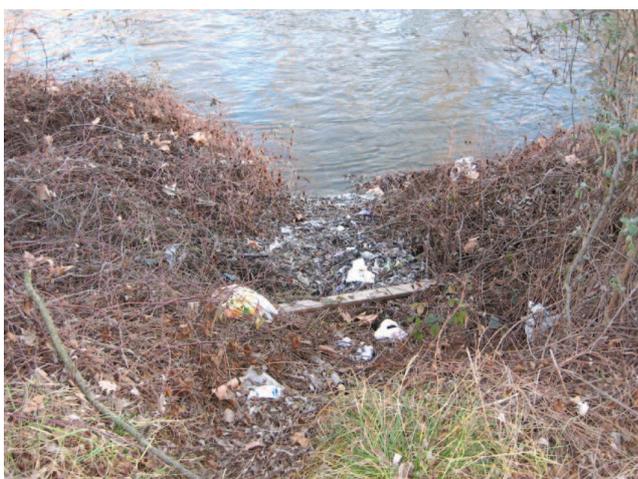
Fig. 6.69 Zona dello sbocco della tubazione sull'argine

Il recapito al fiume avviene a metà dell'altezza dell'argine, qui risistemato con blocchi calcarei e doppia scarpata. Probabilmente il tratto finale del percorso non presenta pendenze significative, poiché materiali vari e rifiuti tendono ad accumularsi presso l'uscita, intasandola e nascondendola quasi completamente e impedendo il deflusso dell'acqua. Con il livello del fiume molto alto potrebbe crearsi anche un impedimento idraulico allo scarico, con sensibili ripercussioni a monte. Tutta la zona d'argine è maltenuta, coperta da rovi e localmente interessata da depositi di rifiuti.

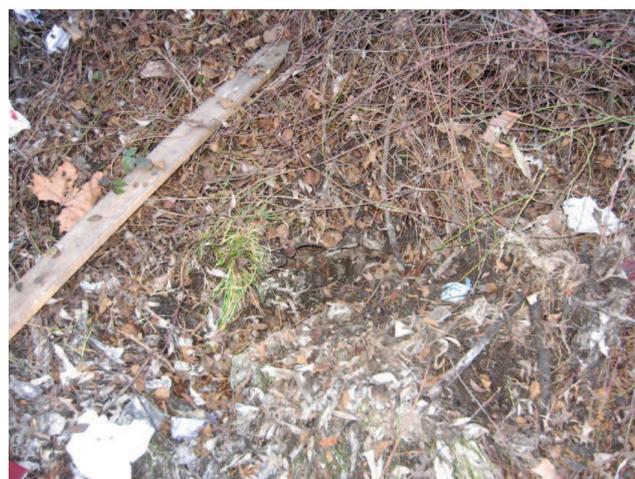
Fig. 6.70 E' appena visibile il bordo superiore della tubazione di scarico a Lambro, intasata da terra e rifiuti

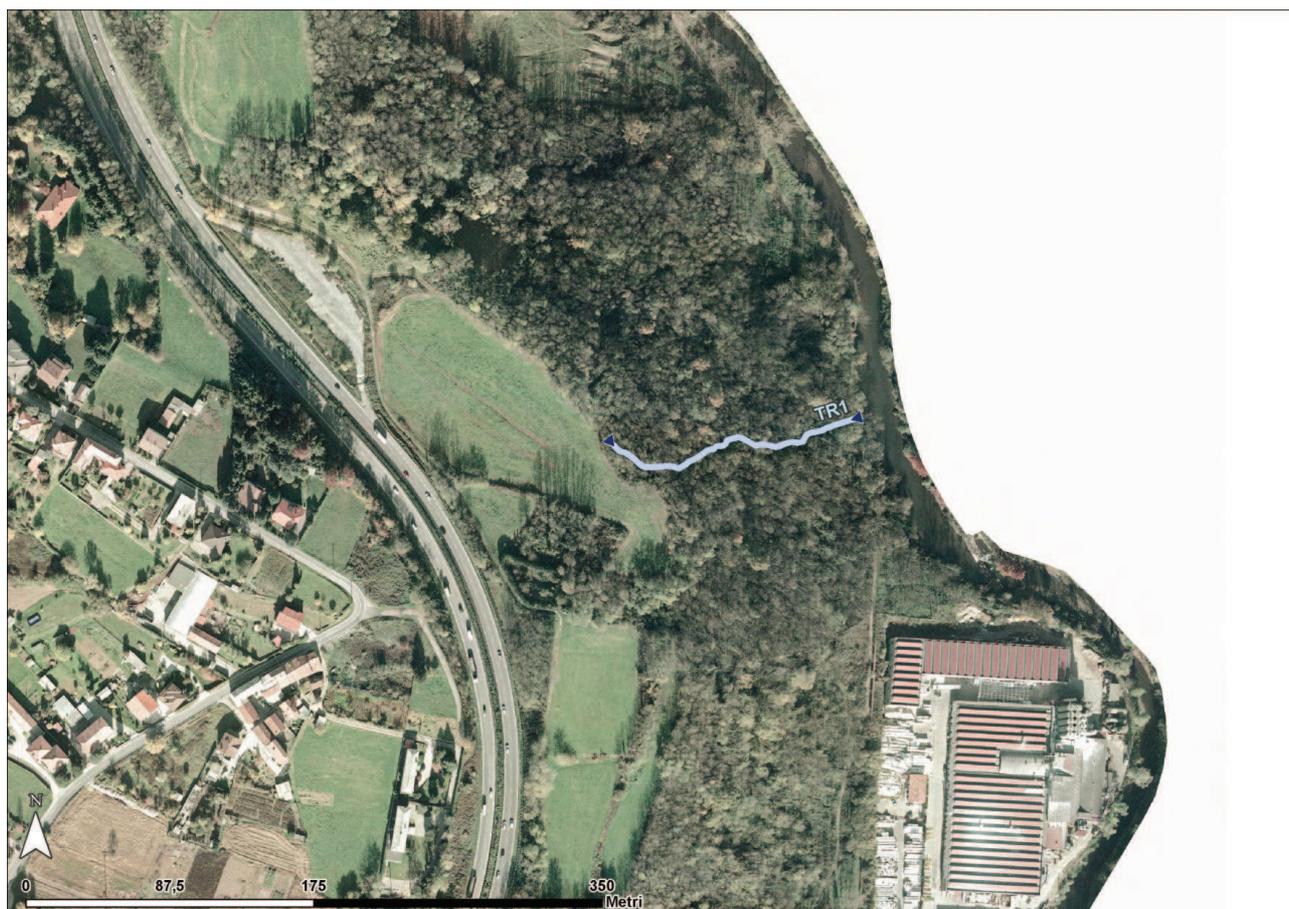
Fig. 6.71 Localizzazione del C.I. 7

Il corpo idrico è rappresentato da un tratto unico che si estende dal bordo del terrazzo fluvio-glaciale fino al fondovalle del Lambro. Si tratta di una valle stretta e ripida, geomorfologicamente omogenea, meno ampia e profonda rispetto alle altre valli vicine. E' tuttavia piuttosto incisa con margini in erosione sia poco sotto i bordi del terrazzo, sia a metà del percorso, dove è presente una zona di accumulo detritico seguita da uno stretto canale erosivo. Vi è anche una opera di contenimento in pietra funzionale, probabilmente, all'attraversamento della valletta da parte di un vecchio percorso carrabile di metà versante.

Il percorso risulta lungo 175 m con pendenza media del 36 % circa.

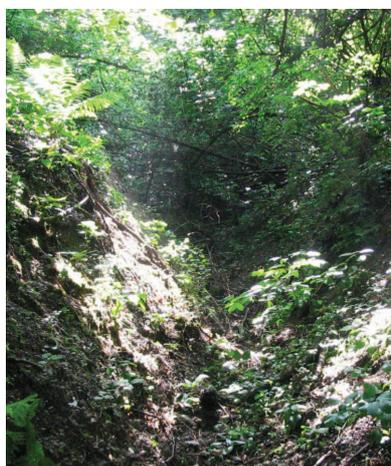
Fig. 6.72 Parte del percorso con sponde ripide ed erose

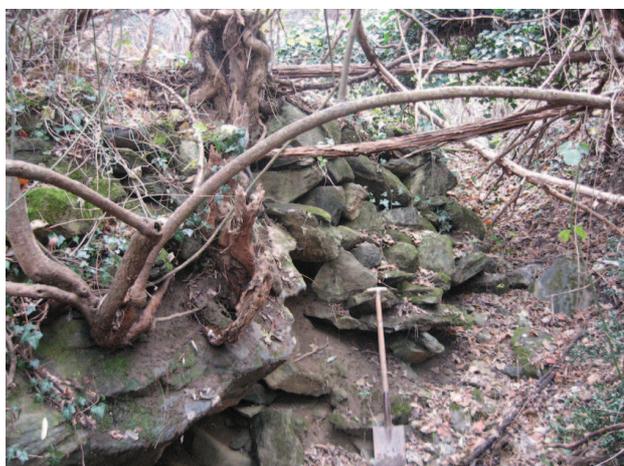
Fig. 6.73 Muro di contenimento in blocchi in alveo

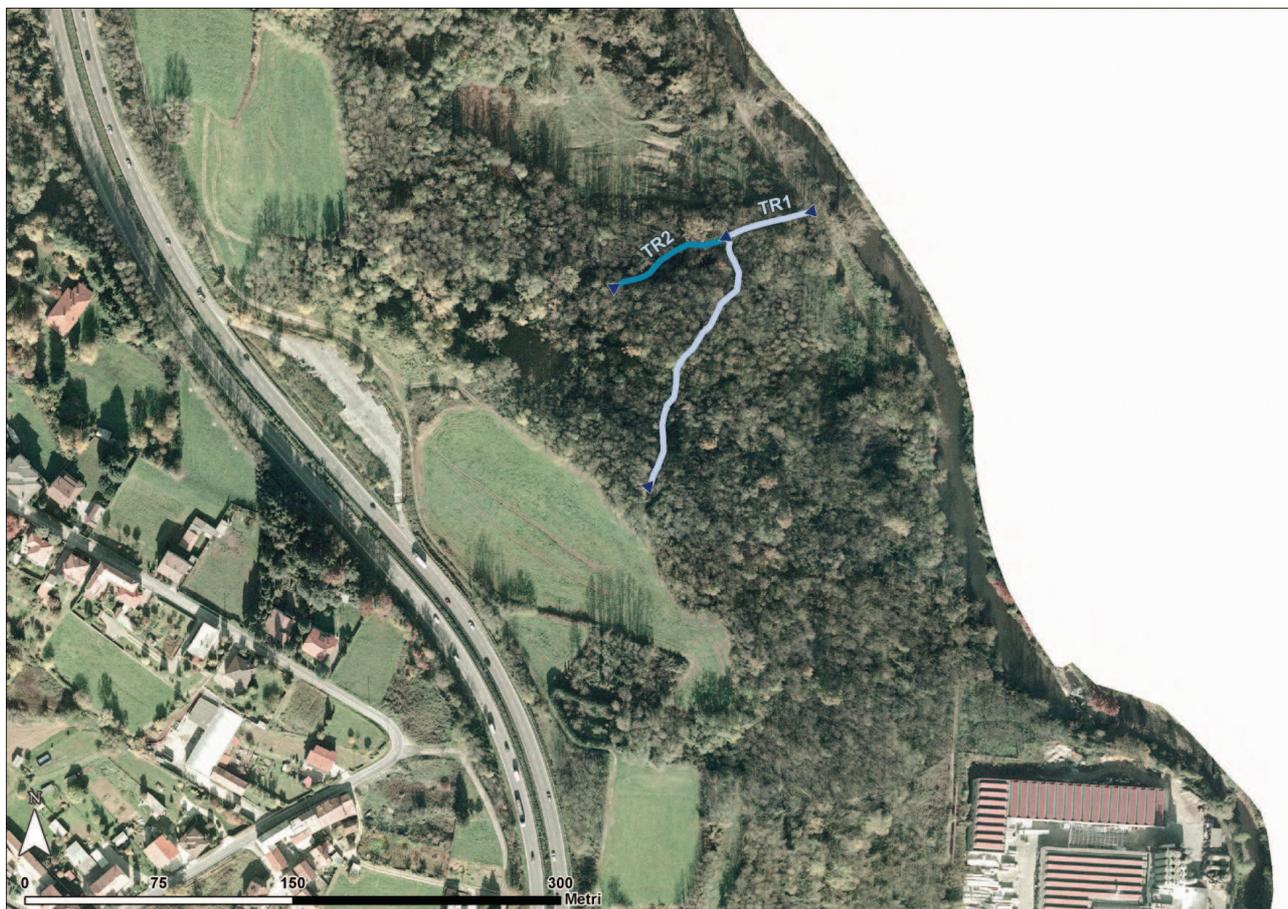
Fig. 6.74 Localizzazione del C.I.8

La lunghezza complessiva è di circa 289 m (212,4 m per il tratto 1 e 76,2 m per il tratto 2). La pendenza media della incisione nel suo complesso è di circa il 33%. La quota massima è di 284,2 m e la minima di 227,5 m.

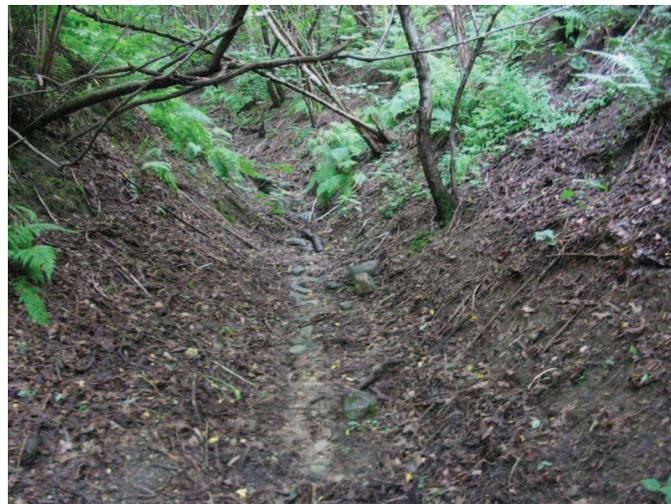
Fig. 6.76 La stretta incisione del ramo del C.I.8 con poca acqua anche in caso di pioggia moderata

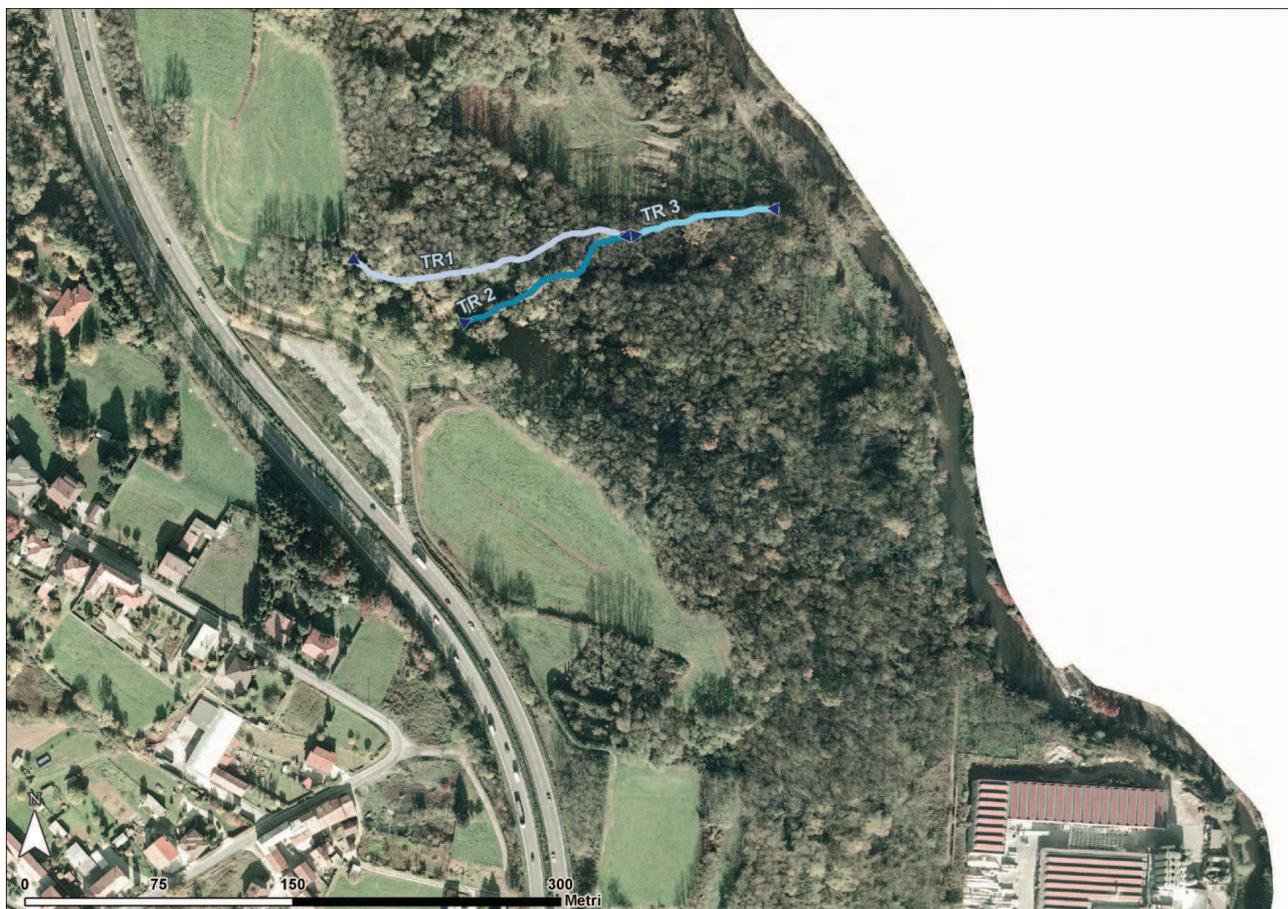
Fig. 6.77 Localizzazione del C.I.9

La valle di questo corpo idrico presenta caratteri geomorfologici un po' diversi rispetto alle situazioni precedenti. A monte è abbastanza ampia, mentre procedendo verso il basso diventa sempre più stretta e meno profonda. Potrebbe trattarsi di una morfologia ereditata da fasi attività di corpi idrici di maggiore portata provenienti dai colli morenici, ora separati dalla Valle del Lambro dal percorso della Vallassina.

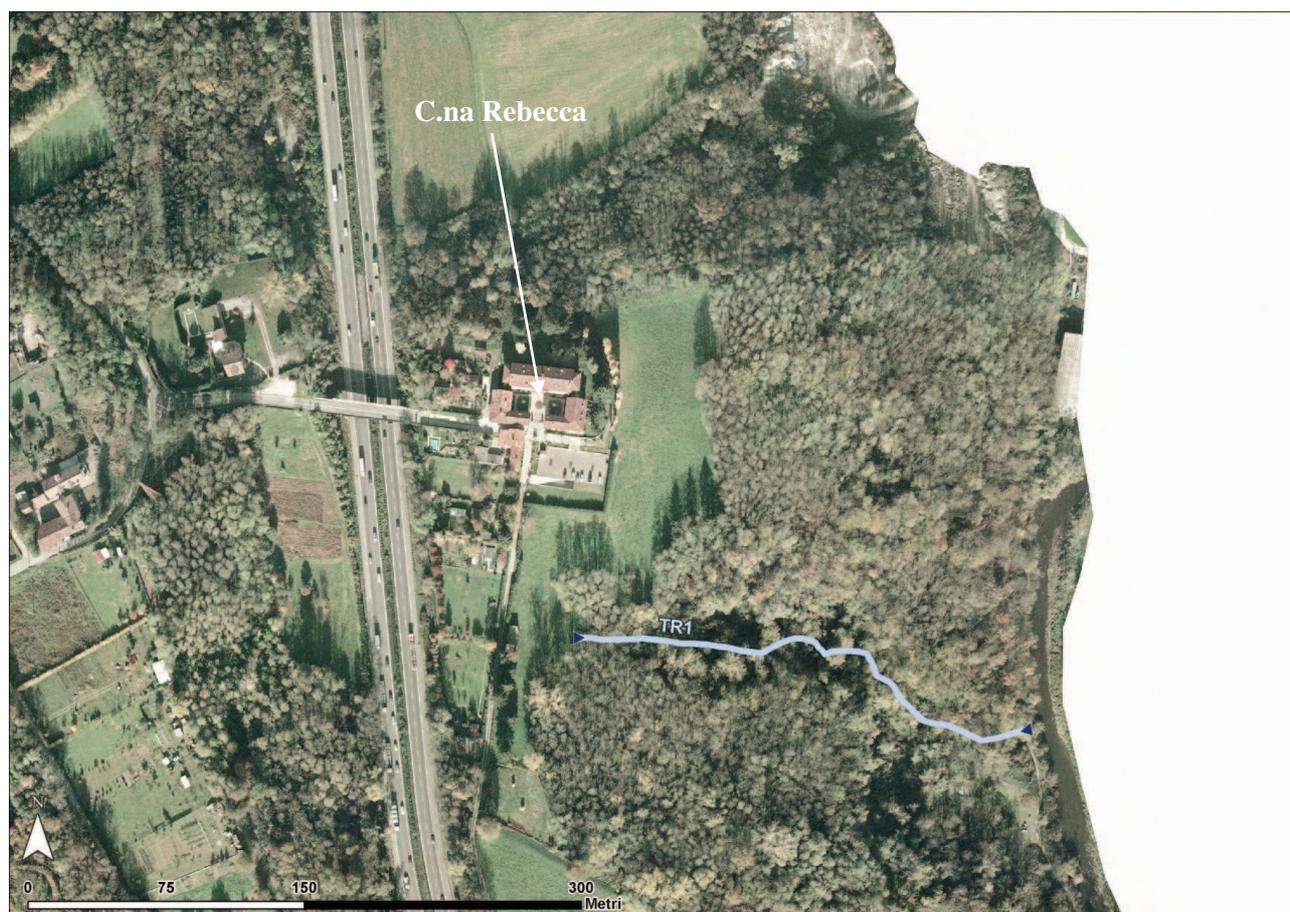
Fig. 6.79 Localizzazione del C.I. 10, sul versante della valle

Si trova a sud della Cascina Rebecca; si estende a partire dal bordo del terrazzo, a quota 286 m slm, fino al Lambro, a quota 230 m slm, con la lunghezza complessiva di 277 m e pendenza media del 25%. Dal punto di vista geomorfologico la valle, incisa nella scarpata di materiali glaciali/fluvioglaciali è simile alle precedenti, con molti blocchi rocciosi (trovanti) sui fianchi e in alveo. Nella parte inferiore della valle, procedendo verso il Lambro, affiorano nelle ambedue sponde i conglomerati, che determinano, come negli altri casi, sponde ripide e incise. La valle e le zone circostanti sono coperte dal bosco di latifoglie, con prevalente robinia mista a carpini.

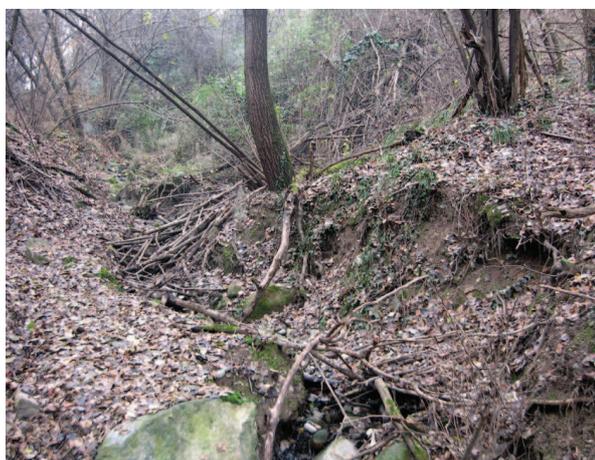
Fig. 6.81 Erosioni spondali e generale dissesto presso la testata della valle

Il percorso del corpo idrico è all'inizio abbastanza rettilineo ed inciso con le sponde ripide e localmente in sensibile erosione laterale e diversi affioramenti di materiale glaciale in piccole scarpate nude. C'è molto materiale vegetale in alveo e un generale stato di disordine. Nella parte media e inferiore del percorso, più curvilineo, i margini esterni della valle tendono ad aprirsi, mantenendo peraltro stretto l'alveo. La valle si stringe di nuovo poco prima dello sbocco sul piano delle vecchie cave dove l'alveo corre con poca pendenza con a fianco, verso sud, accumuli artificiali di terra, blocchi di conglomerato e resti di edifici.

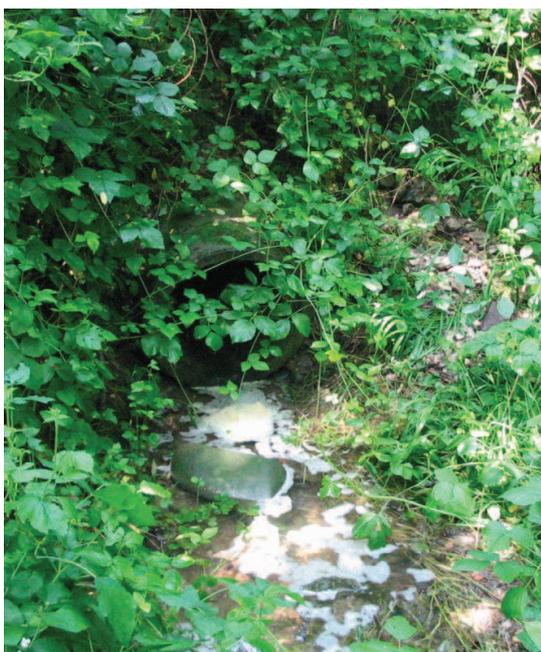
Fig. 6.82 (in alto a sinistra)

Alla testata della valle sboccano in alveo tre tubi di scarico della fognatura urbana, due di cemento ciascuno di diametro 0.5 m, ed il terzo in plastica di diametro 0.3 m. A valle delle tubazioni sono stati collocati alcuni gabbioni per limitare l'erosione in alveo.

Uno dei tubi di scarico fognario alla testata della valle

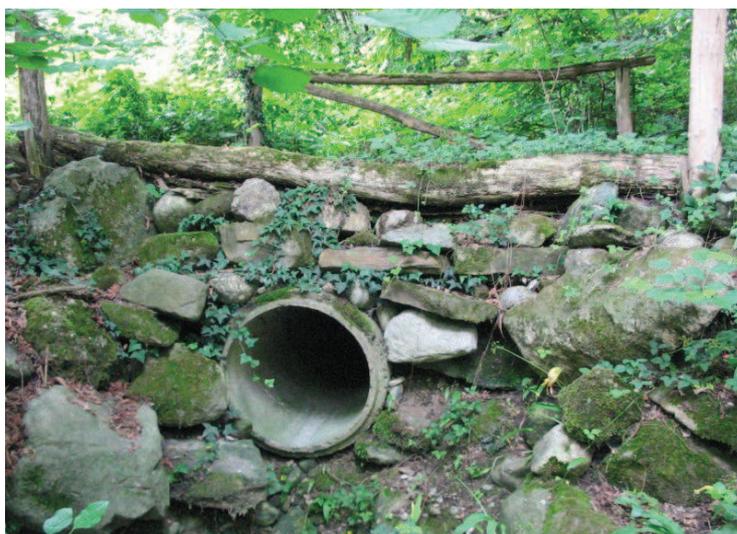
Fig. 6.83 (in alto)

Prima di confluire nel Lambro, la roggia passa attraverso un tubo di cemento (diametro 0,6 m), inserito sotto il ponticello sulla carrabile di valle.

Tubazione di sottopasso della carrareccia di valle, prima dello scarico nel Lambro

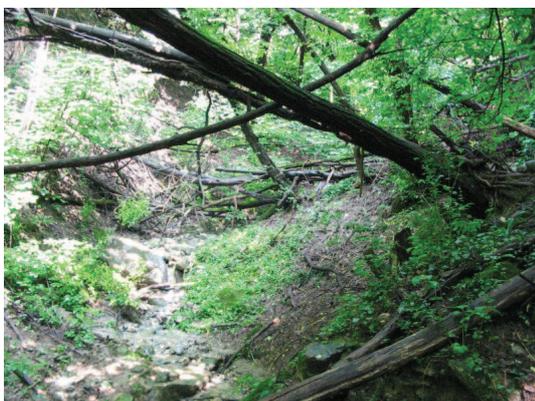
Fig. 6.84 (a sinistra)

Nel alveo sono presenti alberi caduti e diversi tipi di rifiuti (i pneumatici, le bottiglie e sacchi di plastica, pezzi di cemento, rifiuti ceramici, ecc.).

Alberi caduti in alveo nella parte mediana del percorso

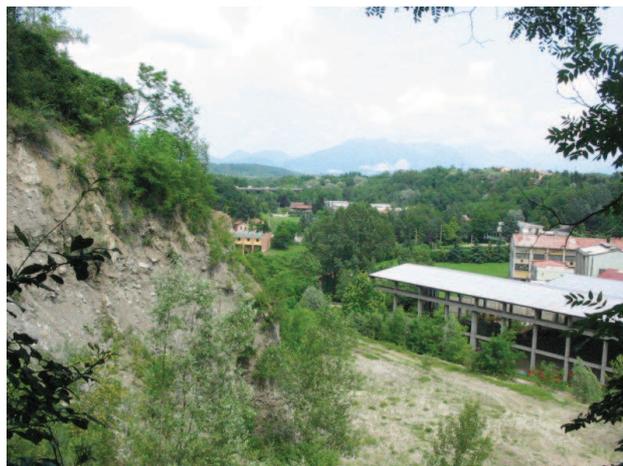
Fig. 6.86 La scarpata di cava e gli stabilimenti

In ogni caso l'acqua non è in grado di raggiungere il Lambro perché può al massimo arrivare ai piazzali della cava, ingombri nella zona di arrivo di cumuli di blocchi conglomeratici e altri inerti.

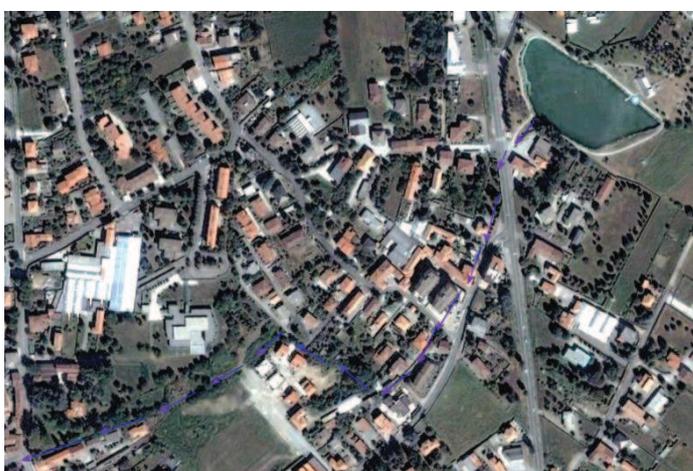
Figg. 6.87 – 6.88 Il percorso attuale e storico del C.I.12

Questo corpo idrico rappresenta l'ultimo tratto attivo del lungo corso d'acqua che prelevava acqua dal Laghetto di Giussano per trasferirla agli orti e terreni irrigui subito a nord del centro storico, tra le attuali vie Pellico, Piave e Diaz. Già a fine '800, però, questa funzione irrigua non sembra più attiva, anche se la rogge è presente anche negli anni '60 fino all'incrocio via Diaz-via A.da Giussano. Oggi l'acqua in eccesso del Laghetto viene convogliata nella tubazione di scarico che raggiunge la rete fognaria dopo breve percorso in sotterraneo (58 m).
