**CITTÀ DI  
GIUSSANO**

**VENDITA STRUTTURA E ATTREZZATURE  
DI PROPRIETA' COMUNALE DEL PALATENDA**

***ALLEGATO D***  
**PERIZIA TECNICA**

MARZO 2014

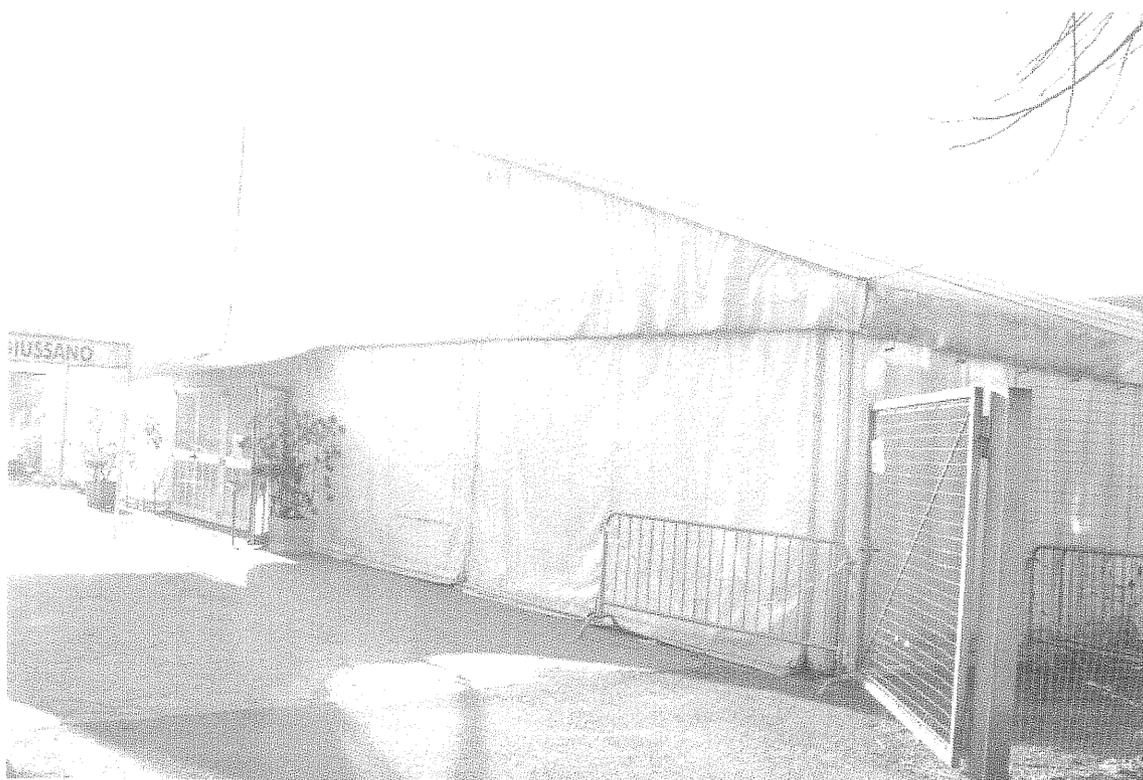
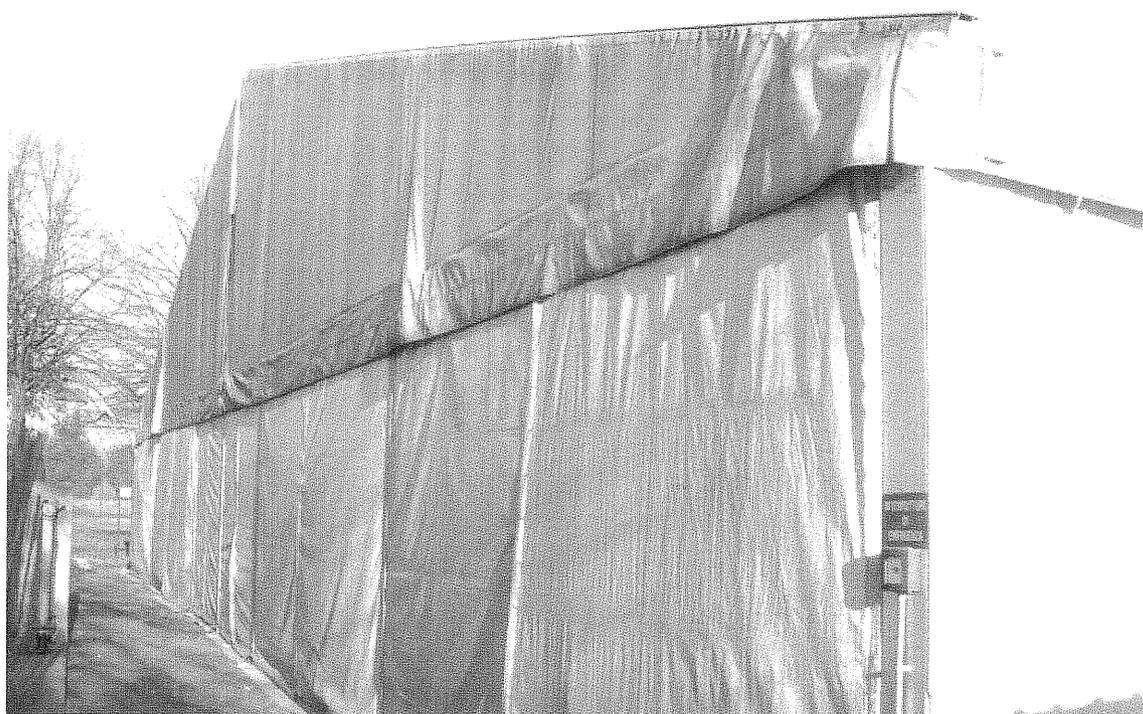
**Viste generali della struttura**

1 ) la tendostruttura da ml 25 X 45 con altezza laterale ml 3,00 e all'apice ml 7,00; modularità in lunghezza di 5 ml, è stata acquistata dalla ditta Extend S.r.l. di Cittadella (PD) nell'anno 2001, la teloneria è stata completamente sostituita nel 2008, a causa di un pesante danneggiamento causato dalla neve, e presa in affitto dalla stessa ditta. La struttura in alluminio anodizzato di proprietà comunale non risulta ad oggi a norma in relazione ai carichi della neve e del vento previsti per le strutture fisse, è così composta -----

- l'orditura metallica oggetto di alienazione non rispetta ad oggi la normativa relativa ai carichi neve e vento e quindi per

essere utilizzata come struttura fissa necessita di lavori di adeguamento; -----

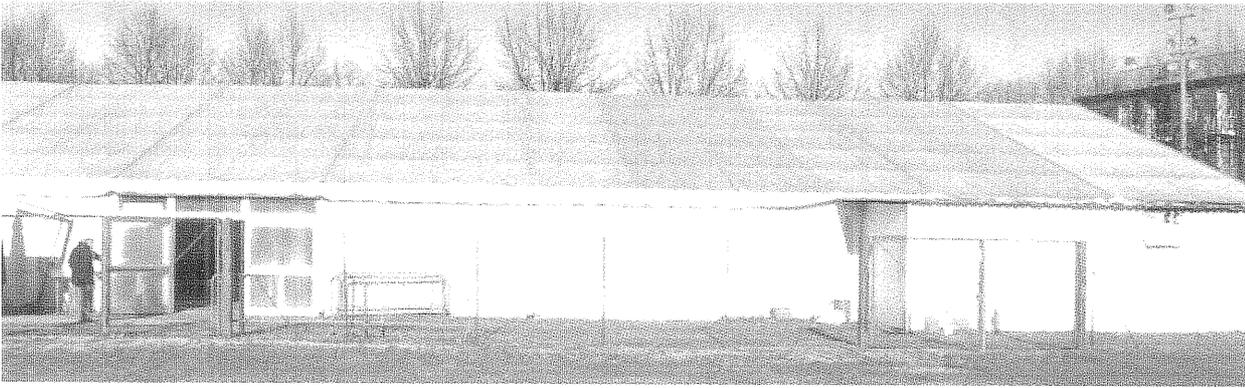
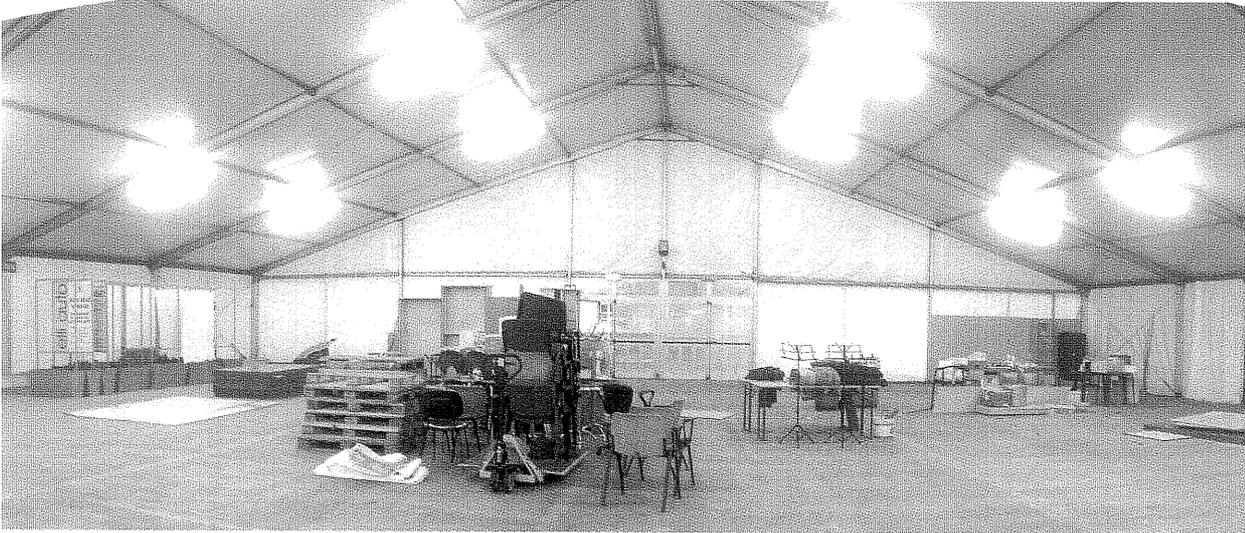
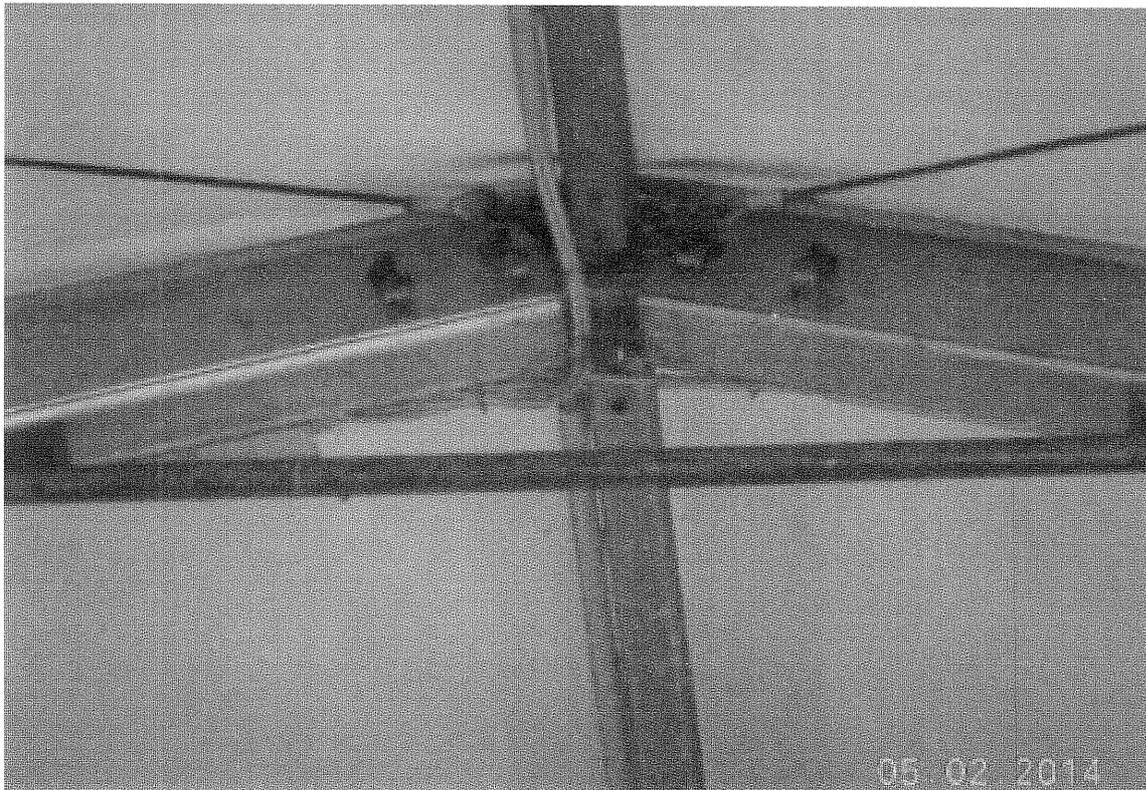
Dettaglio della struttura

- n. 20 piastre d'ancoraggio a 4 fori e n° 8 a 2 fori in acciaio zincato -----
- n. 96 picchetti  $\varnothing$  2,5 da 80 cm. -----
- n. 20 colonne portanti (profilo mm 220x100x4) in alluminio anodizzato -----
- n. 20 travi tetto con innesto a coda di rondine (profilo mm 220x100x4) in alluminio anodizzato -----
- n. 10 curve tetto in acciaio zincato -----
- profili distanziali tra le capriate mm. 130x70x3 e rompitratta mm.60x60x3 da mt. 5 in alluminio anodizzato -----
- struttura frontale di testata suddivisa in aperture da mt.5,

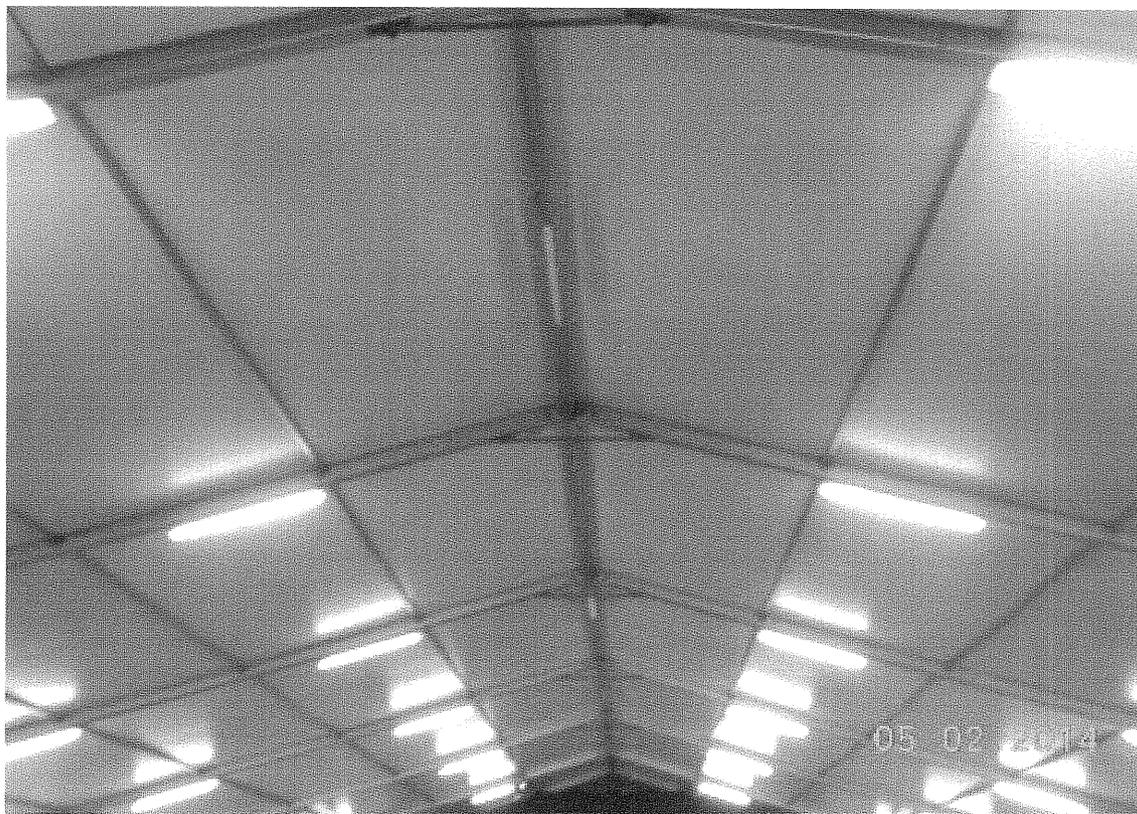
Impianto di illuminazione interna

3) impianto di illuminazione costituito da n. 48 lampade neon e  
relativo quadro elettrico, realizzato dalla ditta Bielettrica  
nel 2001 e oggetto di interventi di messa a norma nel 2011 -----

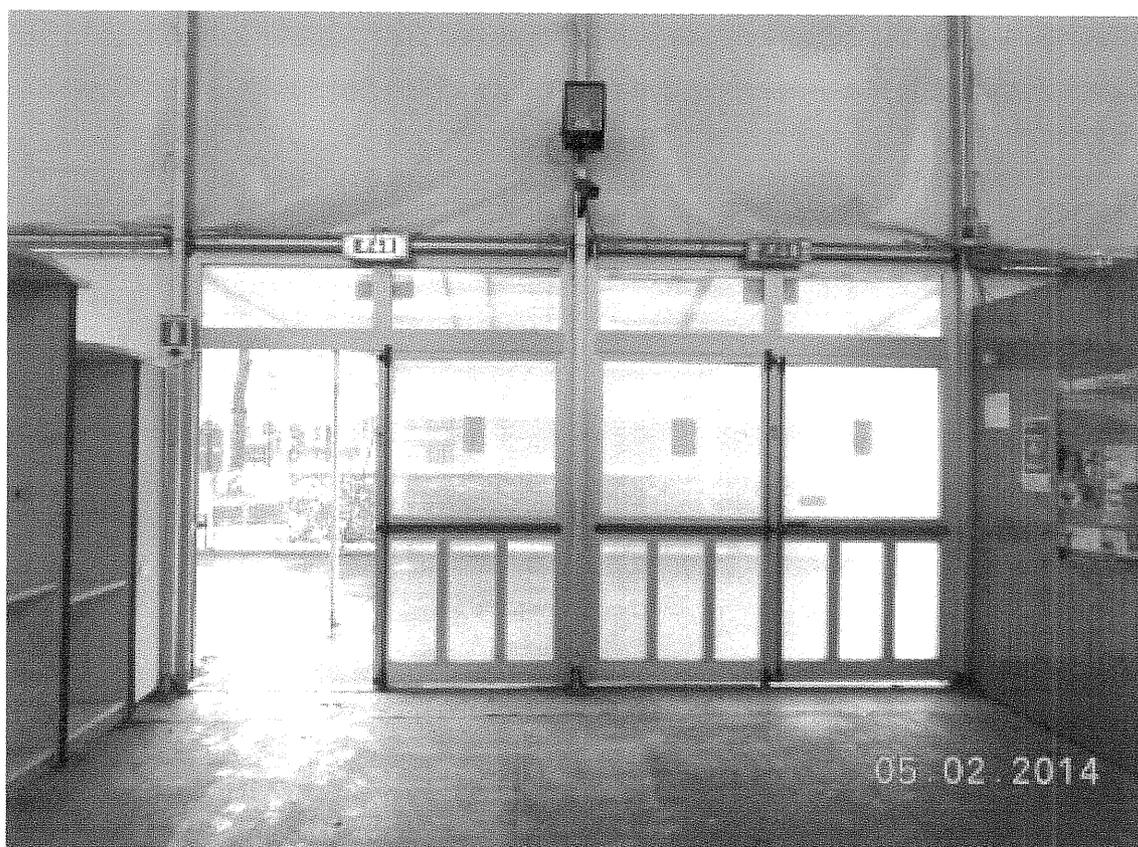
Ingresso / uscita di sicurezza

- l'ingresso principale/uscita di sicurezza di larghezza  
complessiva 4,80 ml, composto da due porte a doppio battente di  
larghezza 2,40 ml dotate di maniglioni antipanico;-----

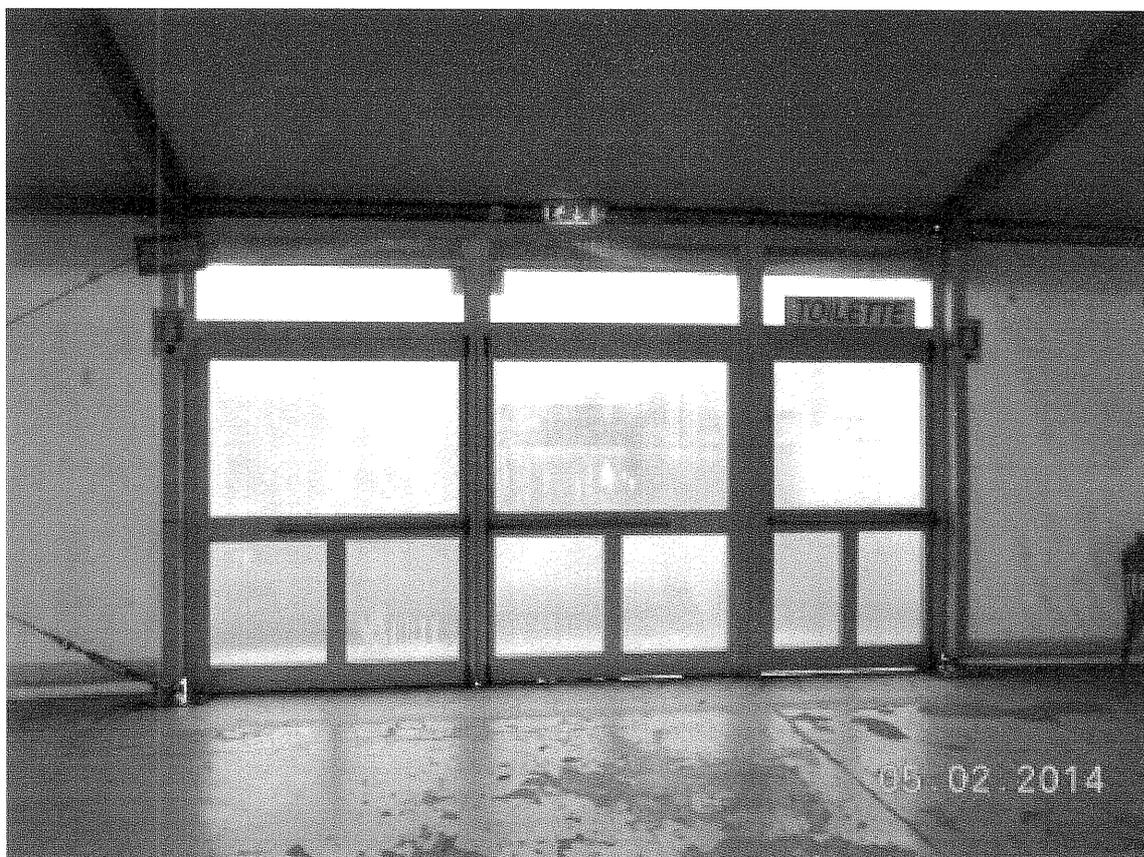
Uscita di sicurezza laterale

- l'uscita di sicurezza laterale di larghezza complessiva 4,80  
ml composta da una porta a doppio battente di larghezza 3,50 ml  
e una a battente unico di larghezza 1,30 ml, entrambe dotate di  
maniglioni antipanico;-----

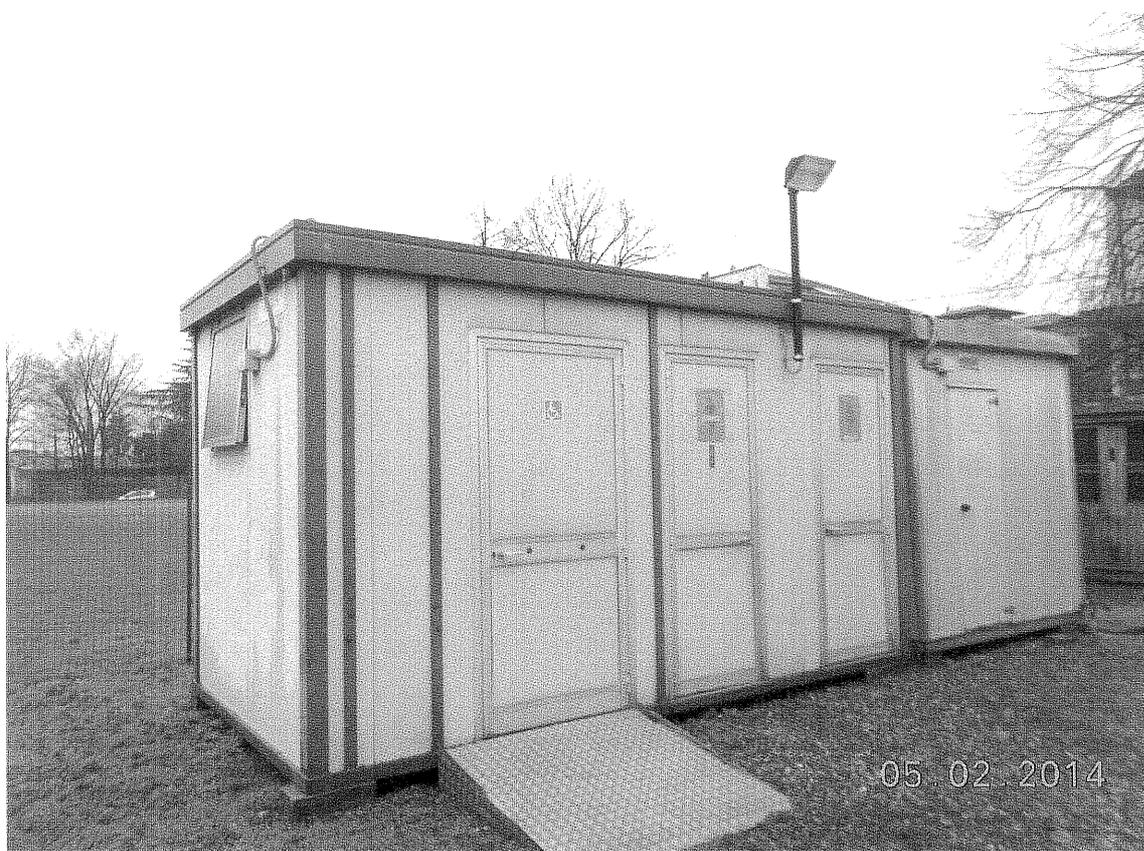
I due blocchi prefabbricati dei bagni

5) n. 2 moduli prefabbricati bagni ad oggi funzionanti ma che  
necessitano di interventi di manutenzione straordinaria, così

- n. 1 modulo prefabbricato di dimensioni 4,50 x 2,50 ml costituito da n. 3 servizi igienici di cui uno a norma per disabili tutti costituiti da antibagno con lavabo e locale wc --
- n. 1 modulo prefabbricato di dimensioni 2,50 x 2,60 ml con antibagno con lavabo, servizi igienici e docce per il personale.

- i moduli prefabbricati dei servizi igienici pur funzionanti, necessitano di interventi di manutenzione e di allaccio alla pubblica fognatura, caratteristica che le rende poco adatte ad un uso per manifestazioni temporanee, con conseguente riduzione di valore di mercato. -----

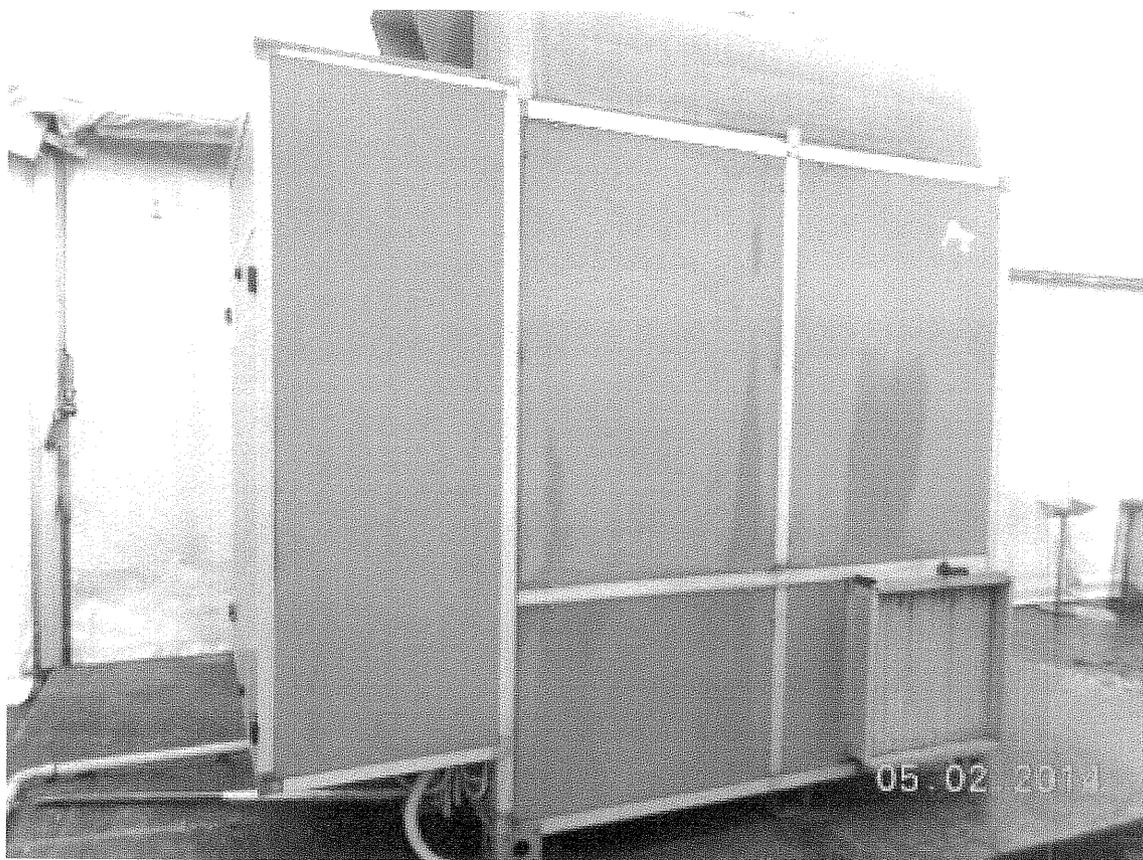
**Centrale termica lato sud**

4) n. 2 centrali termiche da 290 kW e relativo impianto di  
riscaldamento ad aria, le centrali sono alimentate a gas metano,  
per il funzionamento necessitano quindi di un collegamento alla  
rete di distribuzione -----

- le centrali termiche necessitano di allaccio alla rete di distribuzione del gas metano per il funzionamento, caratteristica che le rende poco adatte ad un uso per manifestazioni temporanee, con conseguente riduzione di valore di mercato; -----

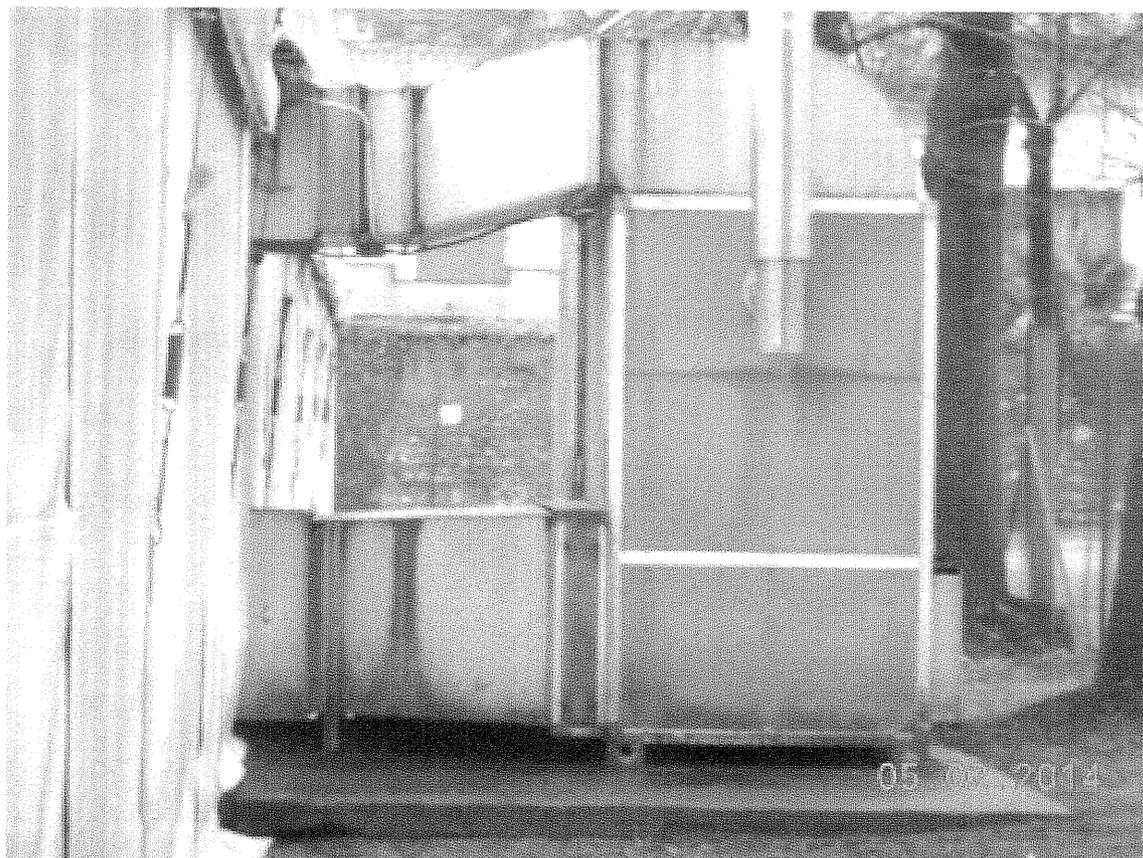
**Centrale termica lato nord**
